Fembøringsveien 29

Stor, oppgradert og flott enebolig i 3 etasjer,
Fembøringveien 29 i Bodøsjøen. Blant annet 7
soverom og 3 bad

Befaringsdato: 24.04.2026

Rapportdato: 12.05.2026

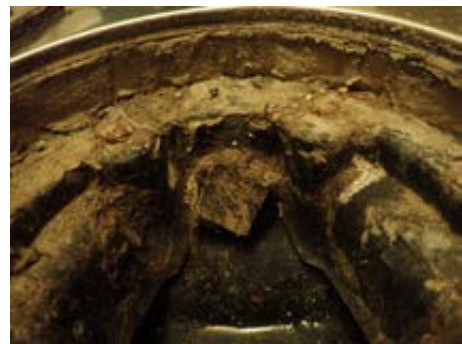
Ingen synlig membran.

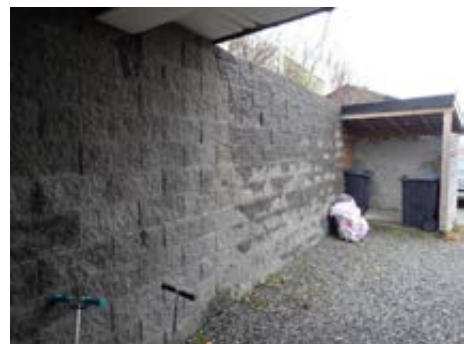
Krav til rekkverkshøyde på terrasse og støttemur er 1 meter.

Støttemur mangler rekkverk

- Rekkverk/annen sikring på forstøtningsmur må settes opp/utbedres.
- Rekkverkshøyde på balkong eller terrasse må endres for å tilfredsstille krav på byggemeldingstidspunktet.
