# Skjelvareidveien 90

Velkommen til vakre Steigen. Eldre enebolig m/2 etasjer +kjeller og garasje. Eiet tomt ca. 3023 kvm. Skjelvareidveien 90

Befaringsdato: 15.10.2025

Rapportdato: 16.11.2025

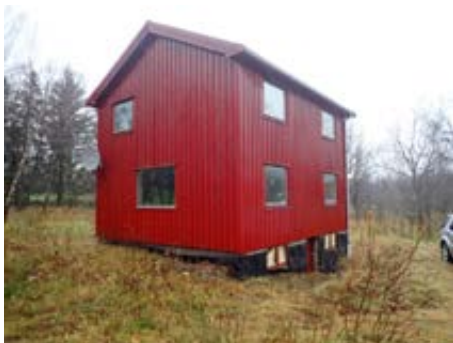
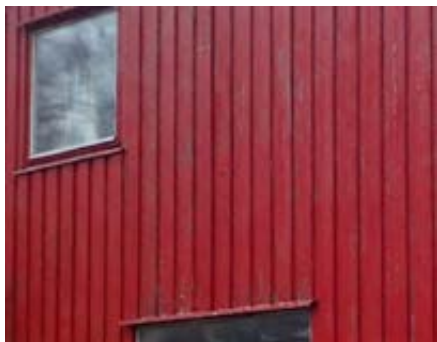
Det er påvist spredte råteskader i bordkledningen. Det er værslitt/oppsprukket trevirke/trepaneler. Stedvis malingsavskalling og begynnende råte i kledningen. Konsekvens/tiltak: Det må foretas tiltak for å lukke avviket. Utvendig overflatebehandling av kledningen synes å være nødvendig.

- Det må foretas tiltak for å lukke avviket.

Utvendig overflatebehandling av kledningen synes å være nødvendig.

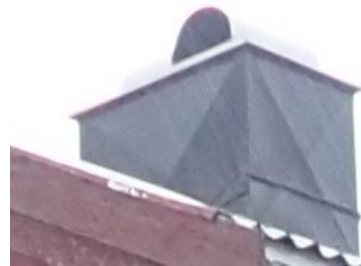
Pipehatt

Det er begrenset/dårlig ventilering av takkonstruksjonen. Det er påvist fuktskjolder/skader i takkonstruksjonen. Det registreres noe fuktmerker i trobordene ved pipe gjennomføring. Det registreres også synlig vann på pipen. Årsaken til synlig vann på pipen er sannsynlig pga. regn som kommer inn i pipeløpet. Det regnet kraftig med nye vind på befaringsdagen. Konsekvens/tiltak: Lokal utbedring bør utføres. Lufting/ventilering bør forbedres. Det må gjøres nærmere undersøkelser. Eventuell snu åpningen i pipehatten unna været. (Sørvest).

Det ble registrert fortsatt fukt i panelet og taklisten ved pipa i 2.etg.

Det var synlig vann/fukt på pipeside på kvisten.

- Lokal utbedring bør utføres.
- Lufting/ventilering bør forbedres.
- Det må gjøres nærmere undersøkelser.
- Tiltak:

Eventuell snu åpningen i pipehatten unna været. (Sørvest)

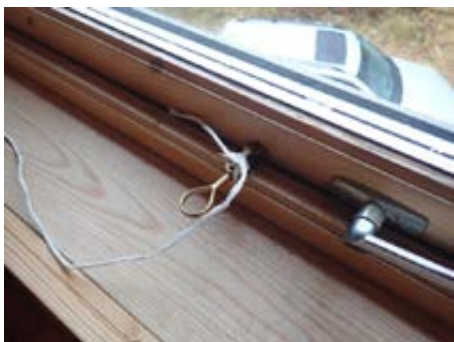
Det er påvist at enkelte vinduer er vanskelig å åpne/lukke. Det er påvist noen glassruter som er punktert eller sprukne. Det er påvist vinduer med fukt/råteskader. Det er flere vinduer som er knytt fast da det er feil med lukkemekanismen. Råteskadet vindu på stua. Konsekvens/tiltak: Vinduer med råteskader må erstattes med nye. Vinduer med punkterte/sprukne glass må påregnes skiftes ut, enten hele vinduet eller kun selve glassene. Vinduer må justeres. Det må påregnes noe vedlikehold og at enkelte vinduer må skiftes ut. Generelt vedlikehold nødvendig på vinduene både innvendig og utvendig.

Vindu knytt fast

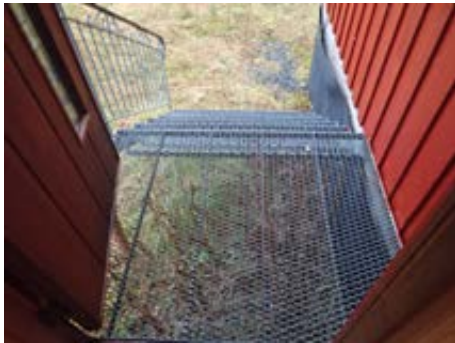
Trapp foran hovedinngang.

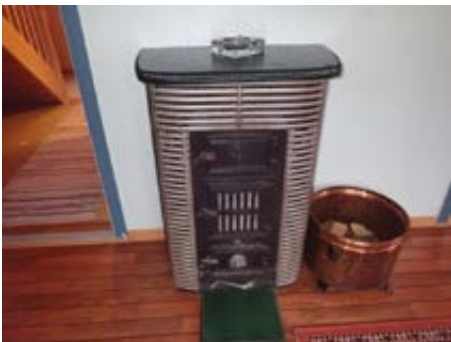
Ovn for fast brensel på stua.

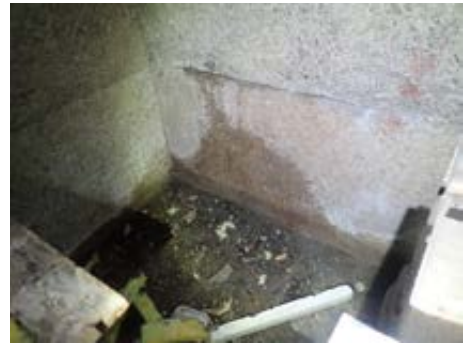
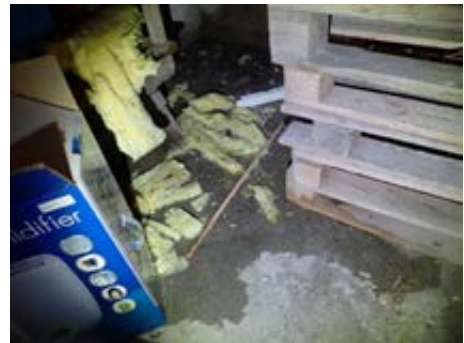
- Det er påvist indikasjoner på noe fuktgjennomtrenging i kjellergulv.
- Det er påvist indikasjoner på noe fuktgjennomtrenging inn i kjellermur.
- Det er påvist synlig fuktighet på mur/gulv i kjeller.

- Det påviste fuktnivå gir grunn til å overvåke konstruksjonen jevnlig for å se utvikling over tid, og eventuelt foreta tiltak for å unngå fuktskader.
- Det må foretas tiltak for å redusere/begrense fuktgjennomtrenging inn i kjeller.

Foreta utvendig tiltak for å unngå at det kommer vann inn på gulvet i kjeller.

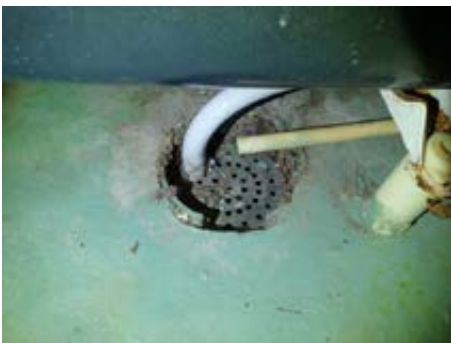
Rustet sluk i gulvet.

Jernsluk

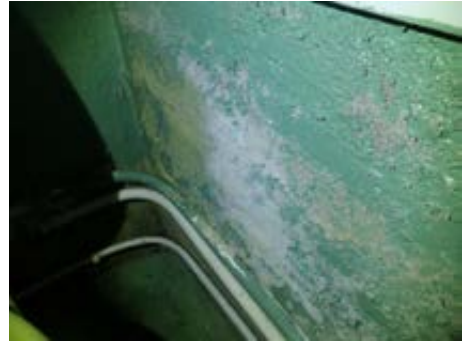
Fukt og saltutslag i gulv og vegger

Saltutslag

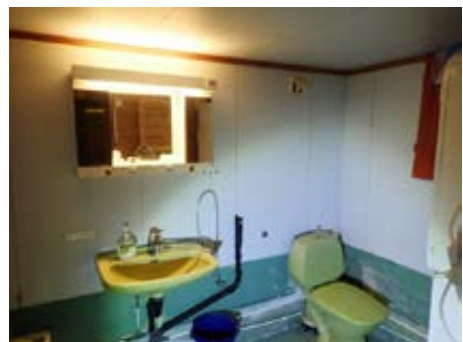
- Ved andre fuktundersøkelser enn hulltaking, er det påvist indikasjoner på fuktskader.

Utforet vegger mot kjellermur er en risikokonstruksjon og fare for fuktskader inne i en utforet vegg er meget sannsynlig.

- Det må foretas tiltak for å lukke avviket.

Ved renovering av badet må hele konstruksjon bygges om.

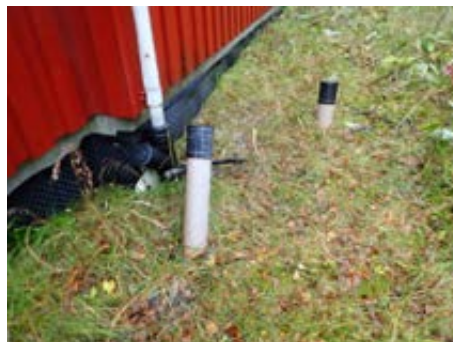
- Det er opplyst av eier om at det ikke er stakeluke på avløpsanlegget. Dette bør etableres.

Stakeluke etableres ved opplegg av nytt avløp fra tilbygget bad..

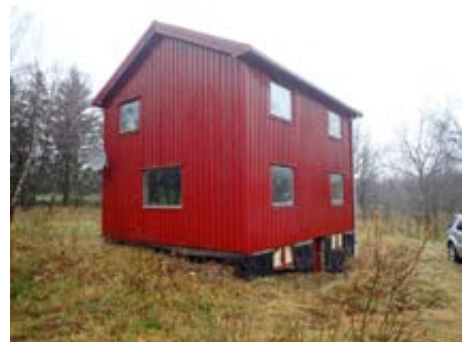
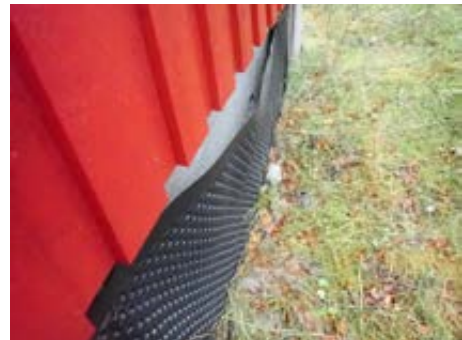
Det er foretatt fuktsikring av grunnmuren. Grunnmursplasten er ikke ferdigstilt. Her kommer det store mengder med vann på feil side av grunnmursplasten da den ikke er avsluttet og festet til grunnmuren.

Utvendig tetting/fuktsikring av grunnmuren er ikke avsluttet med list mot grunnmuren.

Tilpasse grunnmurs plasten til terrenget og list monteres mot grunnmuren.
