Storabergvegen 11

SOLA

Flott og innholdsrik enebolig med hagestue og
nydelig uteområde | Garasje |
Meget attraktiv beliggenhet

Befaringsdato: 10.04.2026

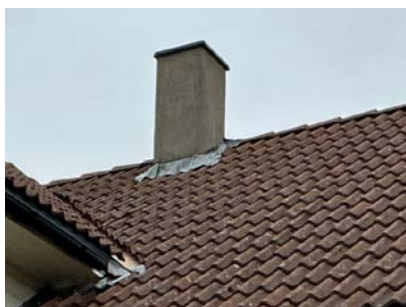
TG 3 Nedløp og beslag

- Nedløp og beslag pga alder. Det er ikke tilfredsstillende bortledning av vann fra taknedløp ved grunnmur. Det mangler snøfangere på hele eller deler av taket, noe som var krav på byggemeldingstidspunktet. Nedløp fra garasje mot gate og bolig går til bakke. Forhold er beskrevet under drenering. Skade på nedløp mot gårdsrom på bolig TG 3.

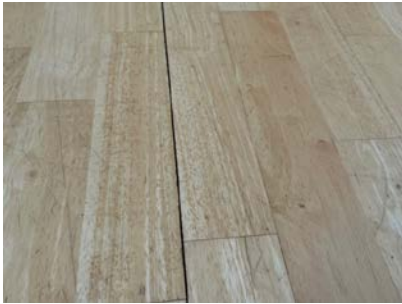
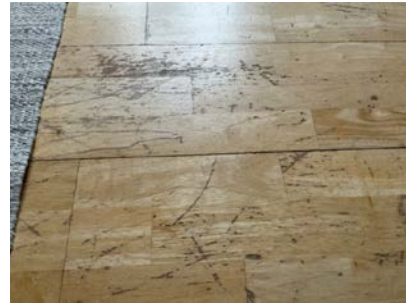
- Etasjeskille/gulv mot grunn: Målt høydeforskjell på mellom 10 - 20 mm innenfor en lengde på 2 meter. Tilstandsgrad 2 gis med bakgrunn i standardens krav til godkjente måleavvik. I bi-inngangen er det registrert en høydeforskjell på 13 mm. Det er gliper i parketten på stue og kjøkken. Parketten på kjøkkenet fremstår som slitt. Det er stedvis noe knirk.

Parkett er slitt noe steder.

Knirk og slitasje kan medføre redusert komfort og levetid på gulvet. Utbedring/bytte av parkett må påregnes.

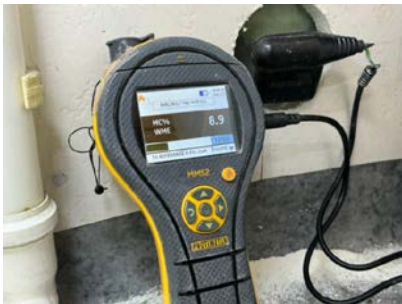
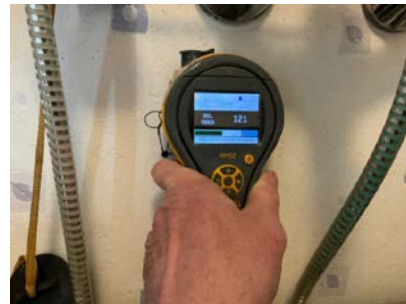
2 ETASJE > BAD

- Vaskerom - Sluk, membran og tettesjikt pga alder
- Bad i 2. etasje - Overflater vegger og himling: Det er påvist at flisfuger har riss/sprekker. TG 2 er gitt fordi vinduet er plassert i våtsonen, og materialet er ikke fuktbestandig. Dette medfører økt risiko for fuktskader over tid.

TG 2 Overflater vegger og himling

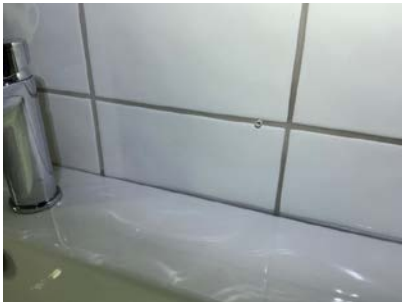
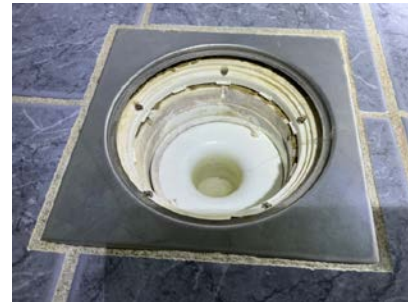
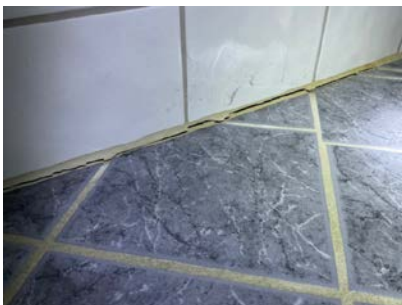
- Bad i 2. etasje - Sluk, membran og tettesjikt pga alder og det er påvist mangelfull/feil utførelse rundt rørgjennomføringer e.l. som gir fare for fukt i konstruksjonen i våtsone.

Konsekvensen av mangelfull tetting og punktert membran er økt risiko for fuktskader i tilstøtende konstruksjoner, noe som kan medføre kostbare reparasjoner og redusert levetid på våtrommet.

Det bør foretas utbedring av punktert membran og utbedring av glipen i silikonfugen på gulvet for å hindre fuktinntrengning i konstruksjonen.

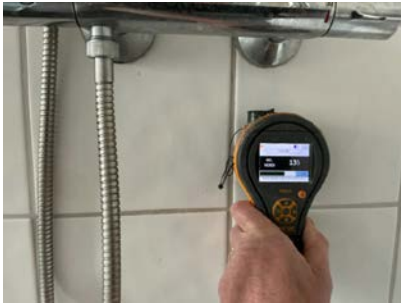
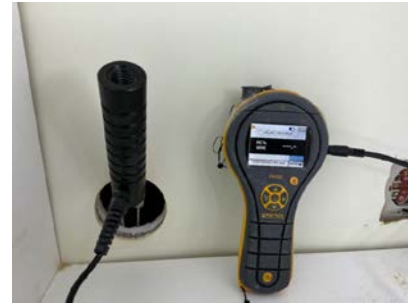
KJELLER > BAD

- Bad i kjeller - Overflater vegger og himling: TG 2 er gitt fordi vinduet er plassert i våtsonen, og materialet er ikke fuktbestandig. Dette kan medføre økt risiko for fuktskader over tid.

TG 2 Overflater vegger og himling

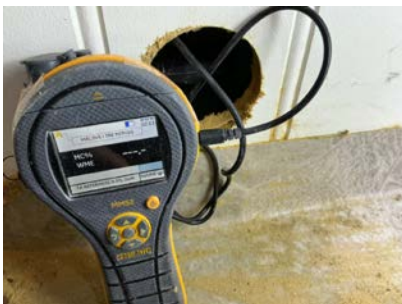
KJØKKEN

Kjøkkeninnredning med profiler på fronter, mekanisk avtrekk, laminat benkeplate med nedfelt vask, integrert koketopp, integrert steikeovn, frittstående oppvaskmaskin, frittstående kjøleskap. Noe svelling på benkeplate over oppvaskmaskin TG 2. Ved fukt-søk er det ikke registrert unormale verdier. Bytte benkeplate kan vurderes. Kjøkken ellers fremstår med normal slitasje.

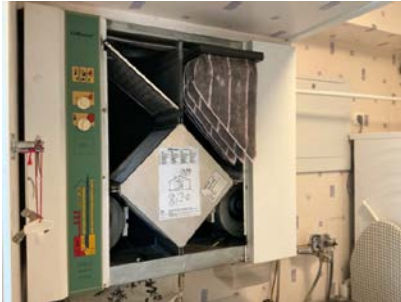
Filter er tilsmusset.

Det anbefales å bytte filter årlig og utføre rens og service på ventilasjonsanlegget hvert 5. år for å sikre god luftkvalitet og opprettholde anleggets funksjon. Konsekvensen av manglende vedlikehold kan være redusert effekt, dårlig innelima og økt risiko for tekniske feil.

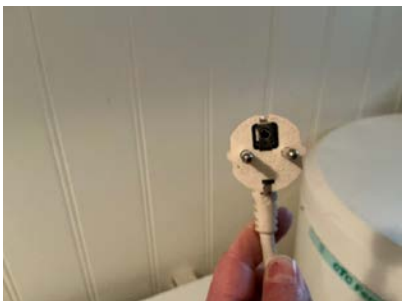
TG 1 Varmesentral

Varmtvannsbereider på 194 liter fra 2000. Bereideren er plassert i bod med sluk, slik at eventuelt lekkasjevann vil bli ledet til sluket.

Teknisk levetid bereider i rustfritt stål 15 - 30 år. Anbefalt brukstid 20 år.

En utskifting av bereider som følge av oppnådd alder/over 20 år er påregnelig i tiden som kommer.

Varmtvannsbereidere med effekt på 1500 W eller mer må være fast tilkoblet det elektriske anlegget. Det er ikke lenger tillatt å koble disse til vanlig stikkontakt. For bereidere installert før 2010 og tilkoblet gjennom stikkontakt, er det ikke pålagt å bygge om anlegget, men det anbefales å gå over til fast tilkobling.

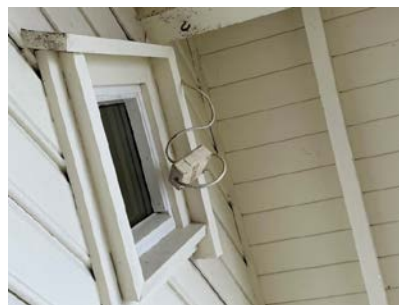
Løs ledning synlig fra balkong 2 etasje

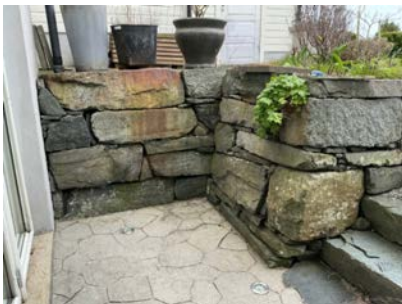
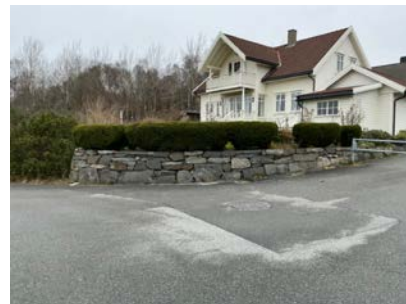
Forstøtningsmur oppført med lødd stein. Det kan ikke utelukkes at steiner løsner, og utbedring må foretas.

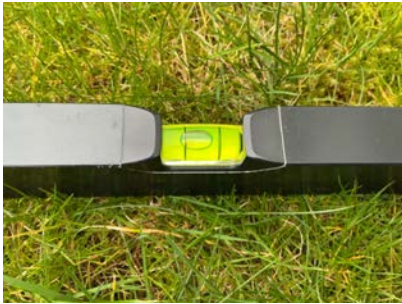
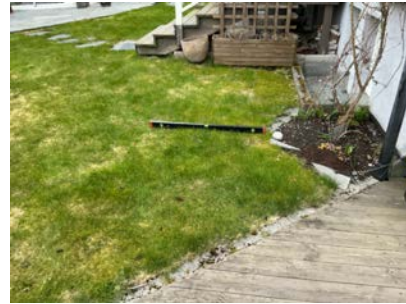
TG 2 Terrenghold

- Det er påvist dårlig fall eller flatt terrenget inn mot grunnmur og dermed muligheter for større vannansamlinger.
- Det er påvist andre avvik:

Inspeksjonen avdekket at terrenget stedvis heller inn mot boligen (TG 2). Dette medfører økt belastning på den utvendige dreneringen og øker risikoen for fuktgjennomtrengning i grunnmuren. Taknedløp fra tilbygg/bi-inngang er ført direkte til terrenget.

Ved ansamling av vann mot grunnmur bør terrenget justeres for å unngå økt risiko for fuktskader på grunnmur og drenering. Manglende tiltak kan føre til vanninntrengning og skader på bygningskonstruksjonen. Ut fra dagens tilstand vurderes de synlige terrengholdene å fungere, men det må påregnes jevnlig kontroll. Ved ansamling av vann mot grunnmur bør terrenget justeres. Taknedløp bør eventuelt tilkobles avløp i bakken for å lede vannet bort fra bygningen.

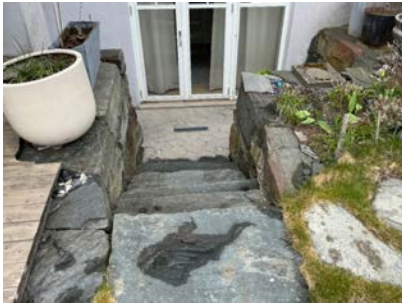
- Åpninger i rekkverk på utvendige trapper er ikke i henhold til krav i dagens forskrifter.
- Det er avvik i rømningsveier.
- Det er ikke montert rekkverk på utvendige trapper.
- Det er manglende rekkverk/annen sikring på forstøtningsmurer som krever dette utifra dagens krav.
- Rekkverkhøyder er under dagens forskriftskrav til rekkverk i utvendige trapper.

Rekkverk/hånd-rekke på trapp til kjeller er ikke montert.

- Rekkverk for utvendige trapper må monteres for å lukke avviket.

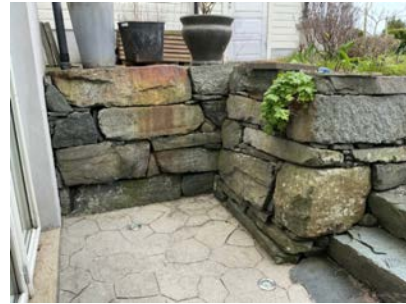
Rekkverk på støtter-mur er ikke etablert.

Det anbefales fast installasjon foran vindu slik at avstand fra gulv til karm/innstigning ikke overstiger 1 m. Krav til åpning rømningsvei. Vinduet må være minst 0,5 m bred og minst 0,6 m høy. Summen av bredde og høyde skal være minst 1,5 m. Når det gjelder manglende rekkverk på støtte-mur og trapp er dette på trapp til kjeller.
