# Huldalsvegen 42

FOSNAVÅG

**FOSNAVÅG - Frittliggende enebolig med 4 soverom og garasje sentralt beliggende i et rolig og barnevennlig område**

Befaringsdato: 03.02.2026

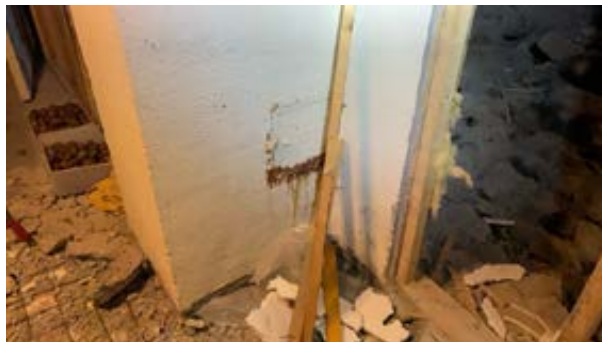
## TG 3 Rom Under Terreng

- Det er påvist indikasjoner på noe fuktgjennomtrenging i kjellergulv.
- Det er påvist indikasjoner på noe fuktgjennomtrenging inn i kjellermur.
- Det er påvist synlige fukt/råteskader i treverk i underetg./kjeller, hulltaking er derfor ikke nødvendig

Utforet trevegg på teknisk rom har synlig fukt og råteskader.

- Det må foretas tiltak for å utbedre årsak til fukt-/råteskadene samt utbedre råteskadene
- Det anbefales at alt treverk i kjeller fjernes og at kjelleren har mest mulig åpne murkonstruksjoner med god utlufting.

Utbedring av fukt og råteskadet treverk bør gjennomføres for å hindre videre skadeutvikling.

Årsak til fuktinntrengning må kartlegges og utbedres for å forhindre gjentakelse og videre skadeutvikling.

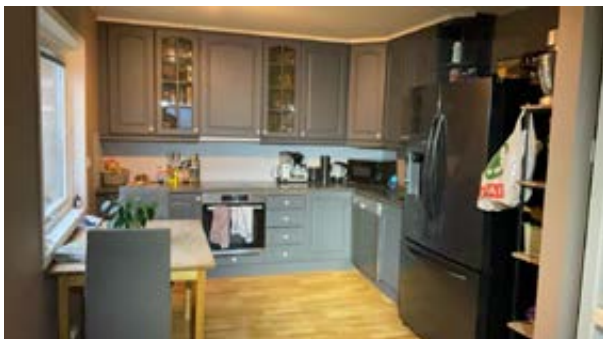
#### TG 2 Avtrekk

- Det bør etableres tilluft til kjøkken.
