# Mosevegen 2A

VOLDA

Befaringsdato: 10.04.2026

Rapportdato: 25.04.2026

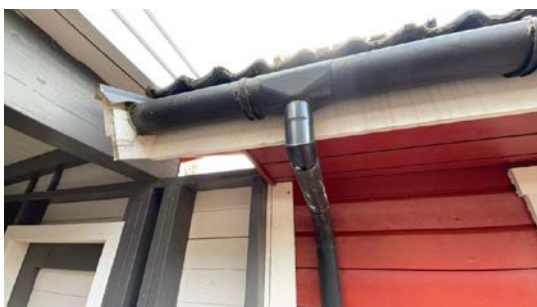
- Overvåk tilstanden jevnlig. For å få tilstandsgrad 0 eller 1 må beslag/renner/nedløp skiftes ut, men tidspunktet for når dette er nødvendig er vanskelig å si noe om.

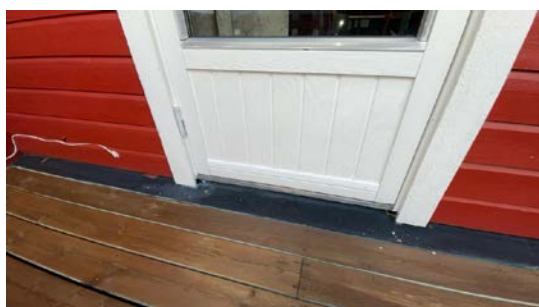
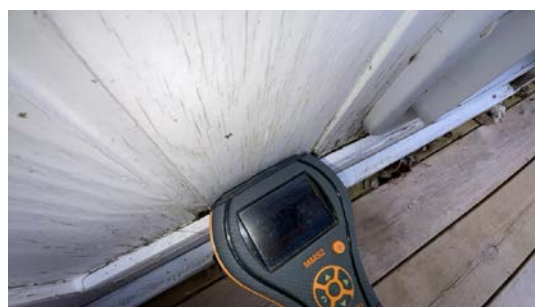
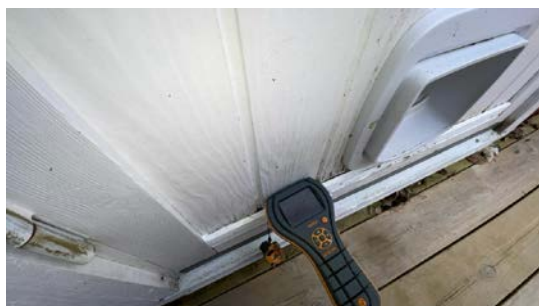
Verandadører har råteskade.

Hovedytterdør bør vedlikeholdes, eventuelt skiftes ut.

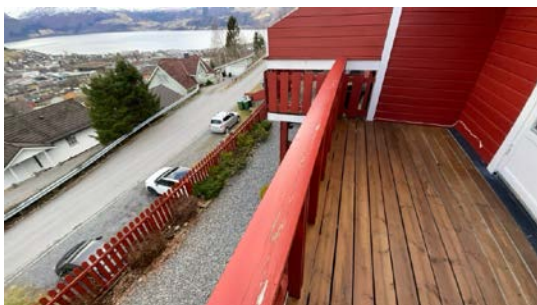
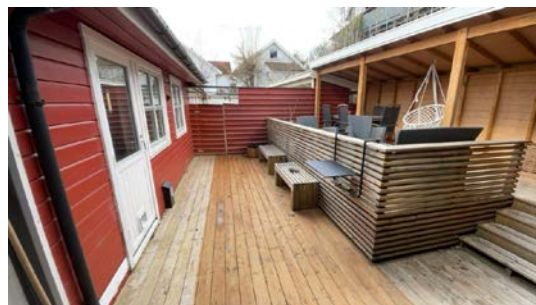
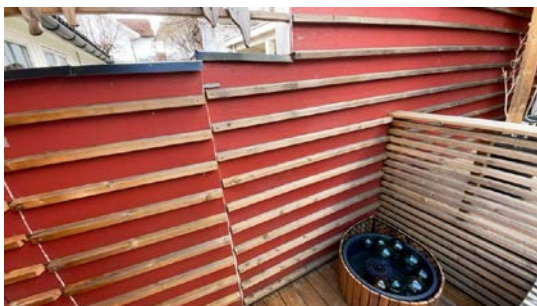
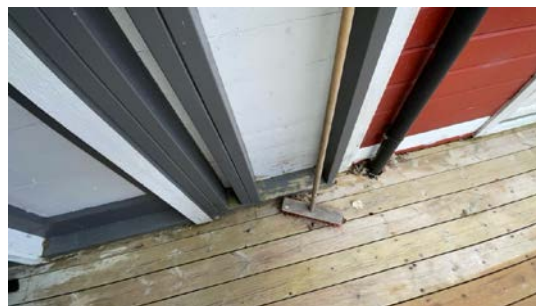
Mosevekst på takoverbygg og klatrehekk mot bordkledning bør fjernes for å unngå fuktskader og forringelse av materialene.

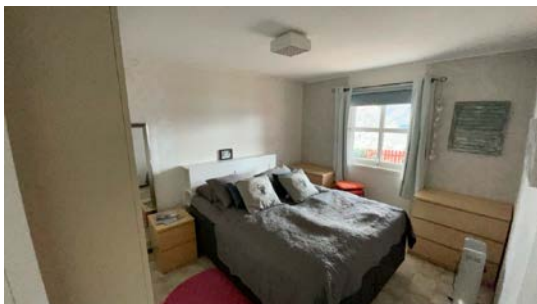
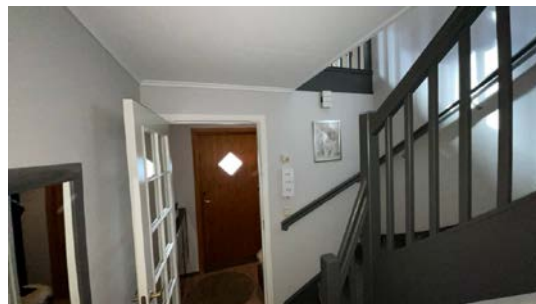
Det er ikke nødvendig med umiddelbare tiltak, men på grunn av alder og slitasje på overflater i enkelte rom anbefales det å oppgradere eller utbedre overflater etter behov eller ønske.

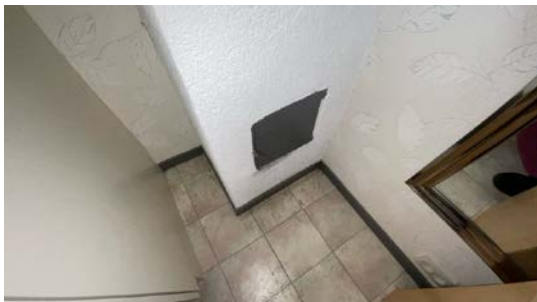
- Det anbefales å montere ildfast plate under luker på pipe.

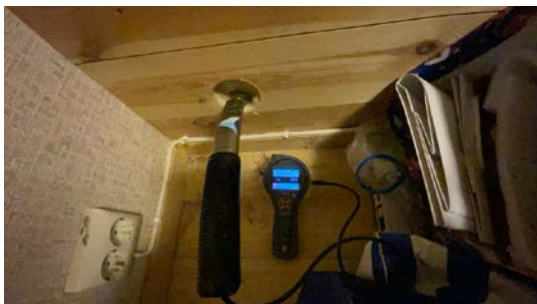
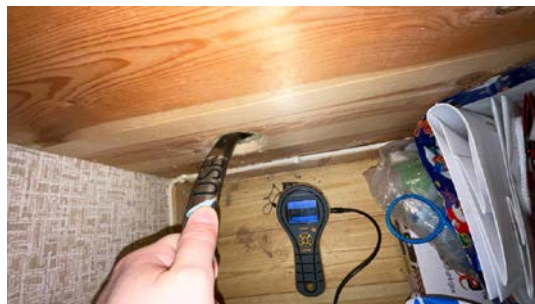
Det er gjennom målinger påvist høyt fuktnivå i trevegger i underetg./kjeller, det er derfor ikke foretatt hulltaking

Det er konstatert høyt fuktnivå og synlig skade i vegg.

Det bør iverksettes tiltak for å utbedre årsaken til det høye fuktnivået og de påviste skadene i vegg, samt utbedre skadene som allerede er oppstått. Ytterligere undersøkelser anbefales for å kartlegge omfanget av skadene og sikre at det ikke foreligger skjulte råte- eller muggskader. Konsekvensen av å ikke utbedre forholdene er økt risiko for videre fuktskader, råte, muggsopp og forringelse av inneklimate.

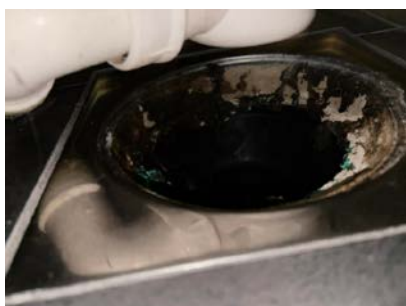
- Overvåk tilstanden jevnlig. For å få tilstandsgrad 0 eller 1 må slukløsningen skiftes ut og sannsynligvis må også membransjiktet skiftes/utbedres. Det er imidlertid vanskelig å si noe om tidspunktet for når dette er nødvendig.
- Det er viktig å merke seg at levetiden til en membran varierer basert på kvalitet, installasjon og bruk. Eldre membraner kan bli sprø og sprekke opp, noe som fører til at de mister sin vanntettende funksjon. Dette kan resultere i vannlekkasjer gjennom vegger og gulv og fuktskader.

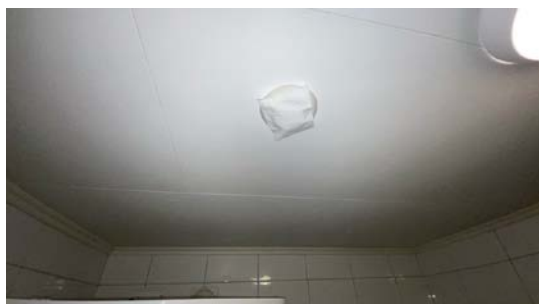
- Det bør etableres tilfredsstillende tilluft til våtrom f.eks. luftespalte ved dør e.l.

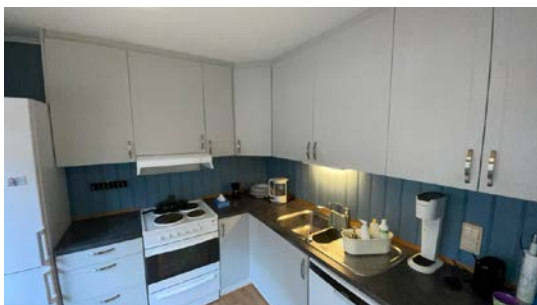
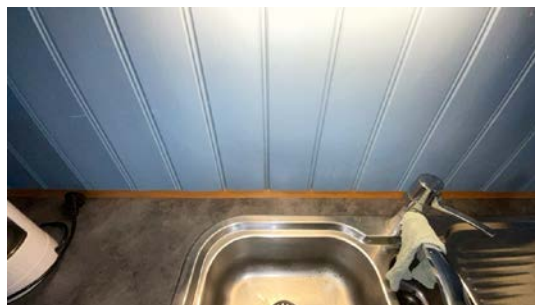
- Det er påregnelig med utskiftning/utbedringer av kjøkkeninnredningen.

Det bør monteres skvetteplate ved komfyr og vask for å beskytte veggflater mot fukt og smuss. Manglende skvetteplate kan føre til økt risiko for fuktskader og slitasje på veggflater bak komfyr og vask.

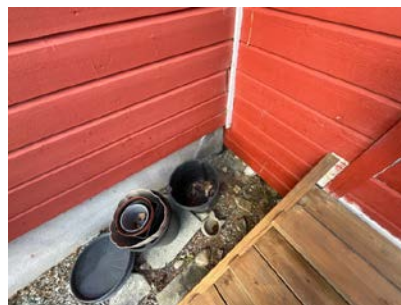
Grunnmuren har sprekkeformasjoner.
