Kråkhaugvegen 19

Enebolig med idyllisk og sjønær beliggenhet på Finnøy | 3 sov | 2 bad | kinorom

Adresse	Kråkhaugvegen 19 6296 HARØY
Prisantydning	Kr 2 200 000,-
Omkostninger	Kr 73 990,-
Totalpris	Kr 2 273 990,-
BRA-i/BRA Total	210/221 m ²
Eierform	Eiet
Boligtype	Enebolig
Byggeår	1973
Soverom	3
Etasje	2

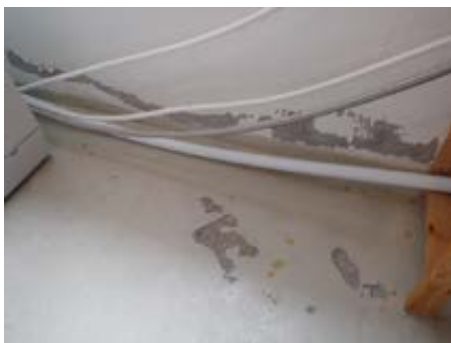
Saltutslag innvendig i vaskerom

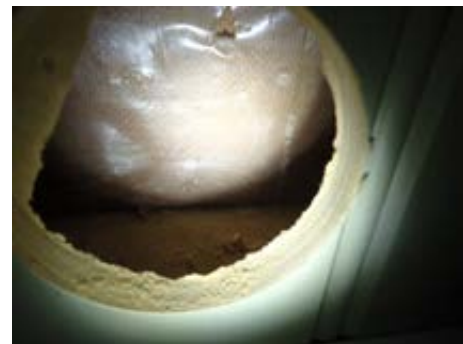
Viser plast i konstruksjon
