# Tilstandsrapport

Tomannsbolig

Fosnagata 28 B, 6509 KRISTIANSUND N

Befaringsdato: 03.06.2026

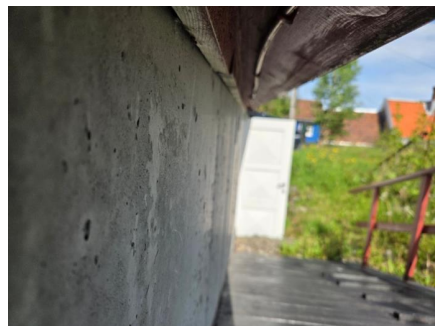
- Uten tilstrekkelig lufting bak bordkledningen kan fuktighet som trenger inn bak bordene eller gjennom veggen innenfra ikke tørke opp. Dette skaper ideelle forhold for råtesopp og muggvekst.

Det bør etableres tilstrekkelig lufting i nedre kant av kledningen mot grunnmur for å sikre god drenering og redusere risikoen for fuktskader og råde i konstruksjonen. Manglende lufting kan føre til oppfukting av kledning og underliggende trekonstruksjoner, noe som øker faren for skader over tid.

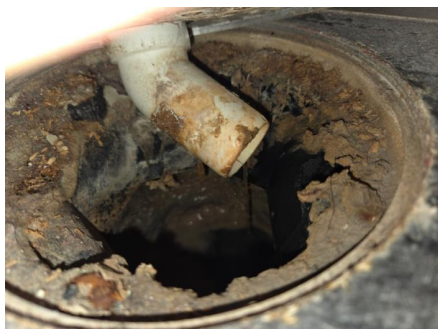
- Overvåk tilstanden jevnlig. For å få tilstandsgrad 0 eller 1 må tettesjiktet skiftes ut, men tidspunktet for når dette er nødvendig er vanskelig å si noe om.
- Det er viktig å merke seg at levetiden til en membran varierer basert på kvalitet, installasjon og bruk. Eldre membraner kan bli sprø og sprekke opp, noe som fører til at de mister sin vanntettende funksjon. Dette kan resultere i vannlekkasjer gjennom vegger og gulv og fuktskader.

Det bør fremskaffes dokumentasjon på utført tettesjikt/membran, spesielt på veggene. Manglende dokumentasjon medfører usikkerhet om utførelsen og øker risikoen for at tettesjiktet er mangelfullt eller ikke fagmessig utført, noe som kan føre til fuktskader i konstruksjonen.
