# Omagata 49A

KRISTIANSUND N

**Ærverdig enebolig over tre etasjer | Flere  
soverom og to stuer | Klassiske detaljer | Sentral  
beliggenhet i på Nordlandet**

Befaringsdato: 17.07.2025

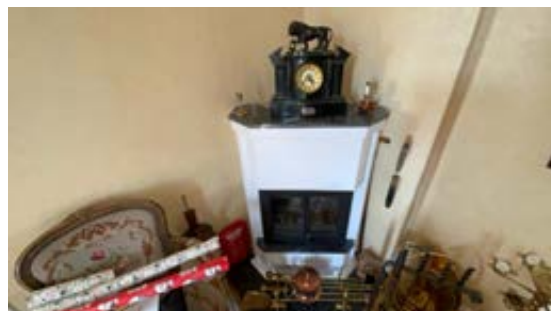
Innmurt vedovn i 1. Etasje.

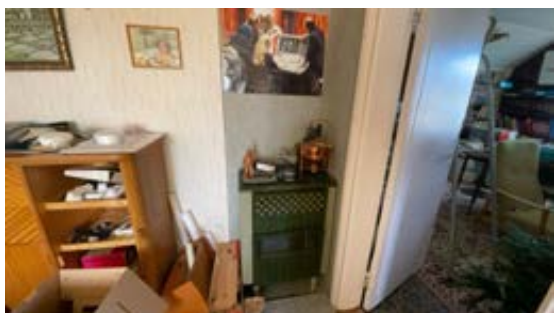
Eldre kamin, må påregnes byttet

Piperehabilitering må påregnes.

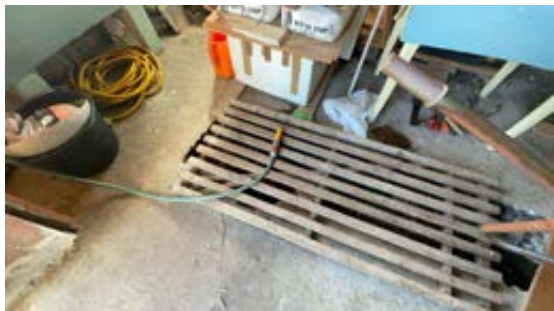
- Det er påvist indikasjoner på noe fuktgjennomtrenging i kjellergulv.

- Det er påvist indikasjoner på noe fuktgjennomtrenging inn i kjellermur.
- Kjeller har begrenset ventilering/luftgjennomstrømning.

Manglede gjennstøping rundt avløpsrør i kjeller.

Etablering av bedre ventilasjon.

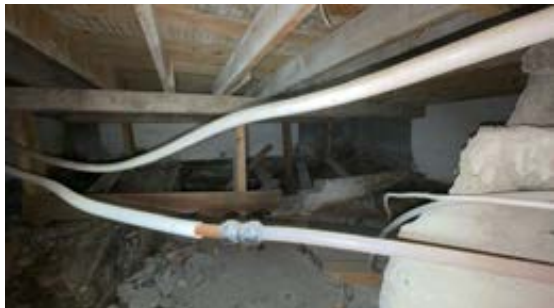
- Det er ikke adgang til deler av krypkjelleren. Kryp kjeller er kun vurdert i tilgjengelige deler. Kryp kjeller regnes for å være en risikokonstruksjon som er utsatt for fukt- og råteskader i bunnsvill, trebjelkelaget og andre tilstøtende konstruksjoner, på grunn av fuktighet fra grunnen og kondensering ved temperaturforskjeller. Selv om det ikke er avdekket tegn på skader, betyr ikke dette nødvendigvis at det ikke foreligger skader i eller i forbindelse med krypkjelleren.
- Det er ikke tilfredsstillende ventilering av krypkjeller.
- Det er stedvis påvist fuktnivå som tilsier at konstruksjonen kan ha fuktskader.

Krypkjeller under deler av boligen med begrenset tilgang.

- Overvåk konstruksjonen jevnlig. Avviket kan medføre behov for tiltak, men bør observeres over tid.
- Bedre ventilering må etableres.
- Vær oppmerksom på denne risikoen, overvåk tilstanden og undersøk dette nærmere, helst med hjelp av en fagkyndig.

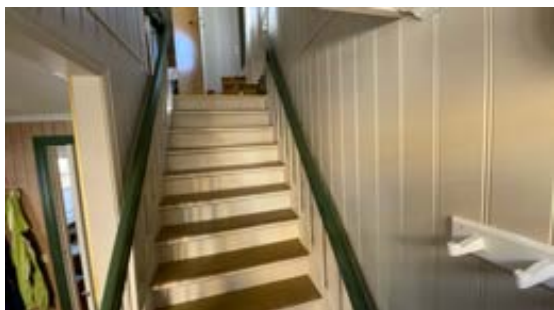
- Det er ikke krav om utbedring av rekkverkshøyder opp til dagens krav.
- Rekkverket er såpass lavt at det på grunn av sikkerhetsmessige forhold anbefales økning av høyde.
- Åpninger er såpass store at det ut ifra sikkerhetsmessige forhold anbefales å lage mindre åpninger.

Innvendig trapp mellom 1. Etasje og 2. Etasje.

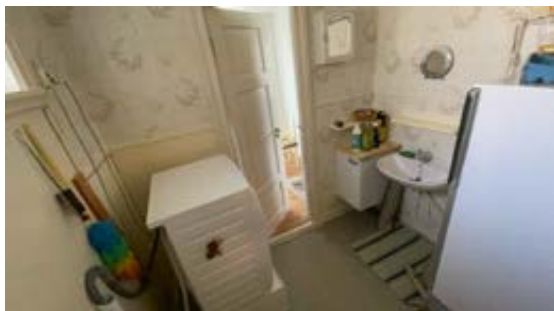
TG3 settes grunnet manglende tettesjikt på gulv og deler av vegger i våtsone. Fare for vannskade ved lekkasjevann til tilstøtende konstruksjoner.

Vaskerom i 1. Etasje.

- Våtrommet må totalrenoveres. Alle forhold med tettesjikt, våtsone, sluk m.m. må dokumenteres.

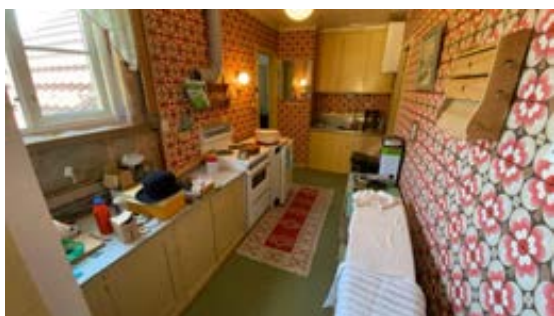
- Det er påregnelig med utskiftning/utbedringer av kjøkkeninnredningen.

Kjøkken i 2. Etasje.

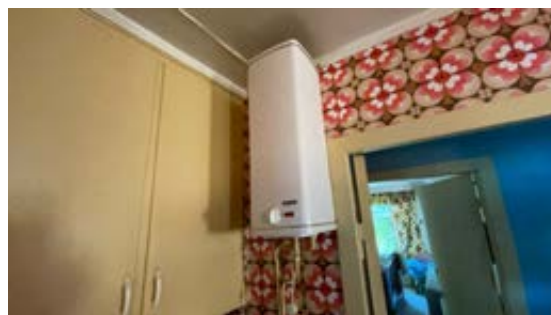
- Det er ikke behov for utbedringstiltak siden tanken fungerer i dag, men ut ifra alder kan skader plutselig oppstå på eldre tanker.

Vegghengt varmtvannsbereder på kjøkken 2. Etasje.

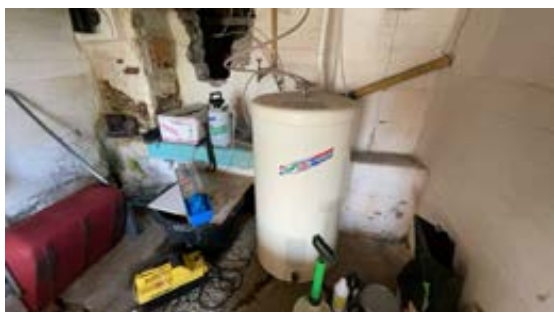
Varmtvannsbereder i kjeller.
