# Olderveien 11

STAVANGER

Befaringsdato: 26.08.2025

# Tilstandsrapport

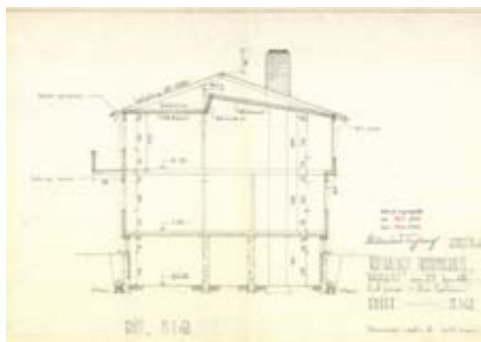
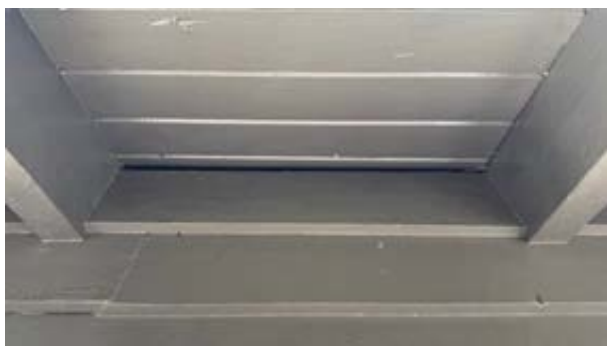
Mellom sperr er det klaring mellom sutak og kledning, hvilket kan tilsa at konstruksjonen har lufting

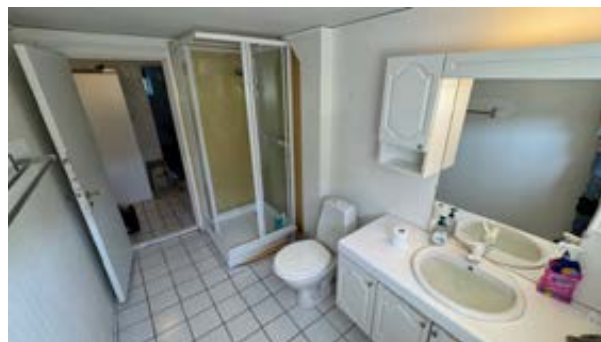
KJELLER > BAD

Badet kan være etablert rundt 1988 eller deromkring. Opprinnelig utstyrt med dusjsone med baderomspanel på vegger og belegg på gulv. De senere år utstyrt med dusjkabinett med avløp direkte i sluk.

Badet vurderes til å være etablert rundt 1988.

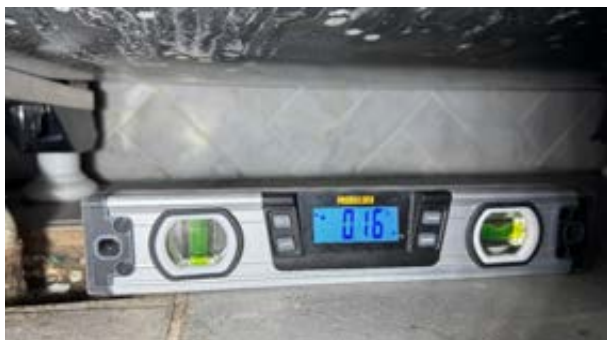
## 1.ETG. > BAD

### TG 1 Sluk, membran og tettesjikt
