# Kvievegen 8

HADDAL

**HADDAL - Stor, frittliggende enebolig med dobbel garasje beliggende på fin utsiktstomt i et rolig og barnevennlig område**

# Tilstandsrapport

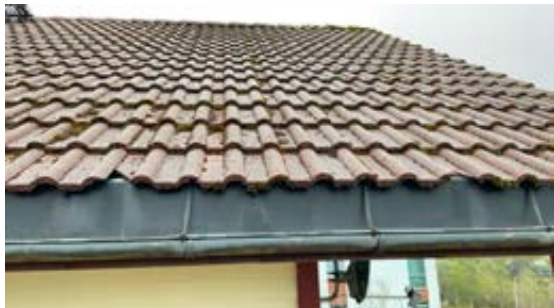
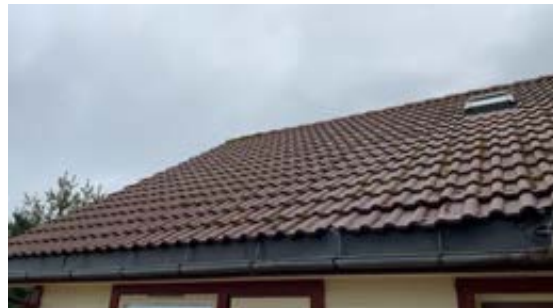
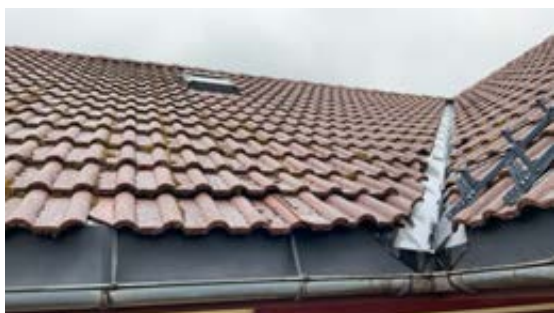
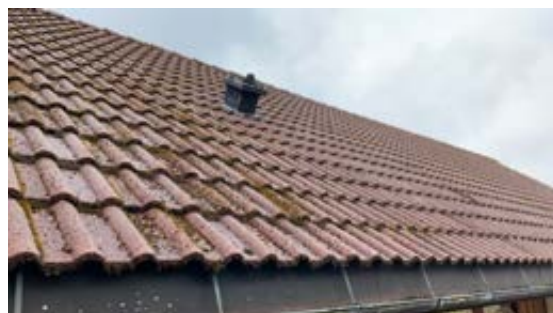
## **TG 3** Nedløp og beslag

Det er observert at enkelte av takutstikkene har fukt og råteskader ved takrenner. Et taknedløp er avsluttet over terreng.

Manglende snøfangere kan medføre snøras fra taktekkingen. Med påfølgende risiko for skade på person, bygningsdeler eller tingskade.

Det må påregnes tiltak med takutstikk med fukt og råteskader i takutstikkene. Takutstikkene anbefales fuktsikret med beslag.

Taknedløp avsluttet over terreng bør ledes til rør og bort fra bygningen, for å unngå unødig fuktbelastning av grunnmuren.

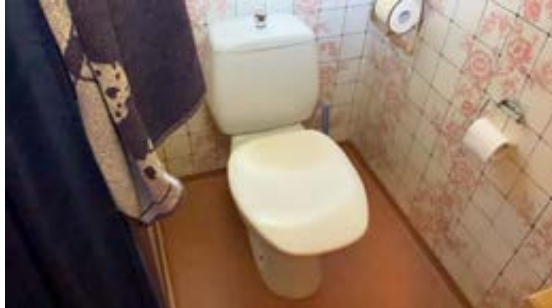
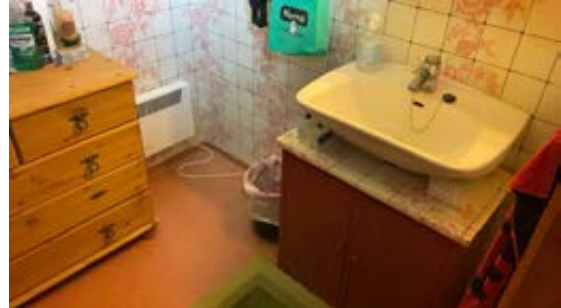
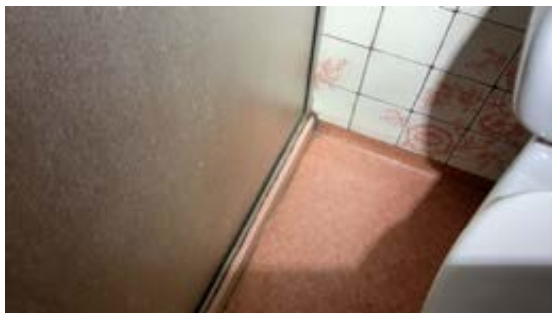
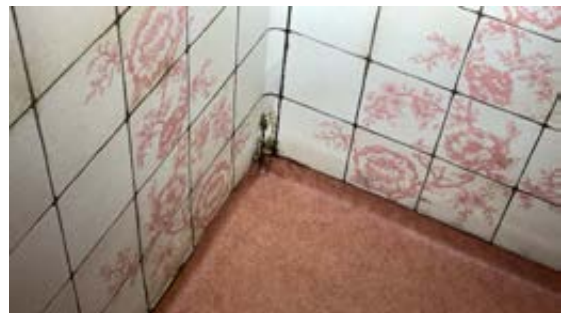
## LOFT > BAD

### TG 2 Tilliggende konstruksjoner våtrom

Hulltaking er utført fra gang mot våtsone for dusjen uten å avdekke unormale forhold eller forhøyede fuktverdier i hulltakingen.

Soppvekst på vegg og gulvoverflater i dusjen bør fjernes, og årsaken til fuktproblemet må utbedres for å hindre videre vekst.

- Våtrommet må totalrenoveres. Alle forhold med tettesjikt, våtsone, sluk m.m. må dokumenteres.
- Manglende oppgradering av våtrommet medfører høy risiko for at konstruksjonene ikke vil tåle vanlig bruk av vann eller lekkasjer. Dette kan føre til fuktskader på tilstøtende konstruksjoner.

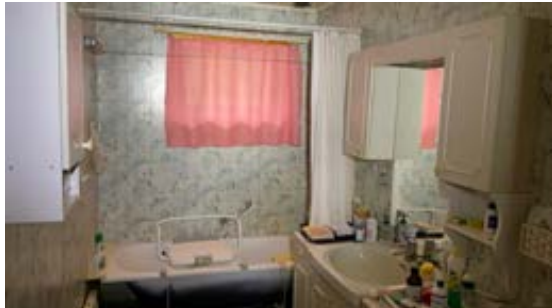
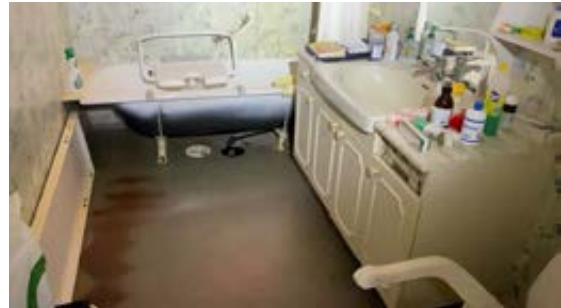
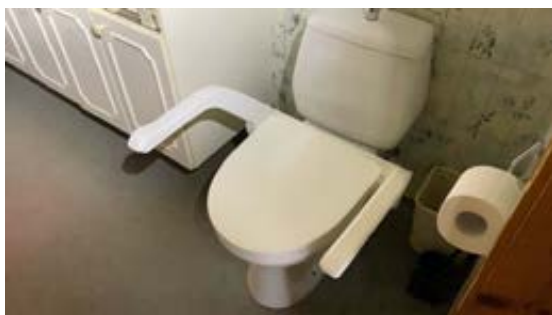
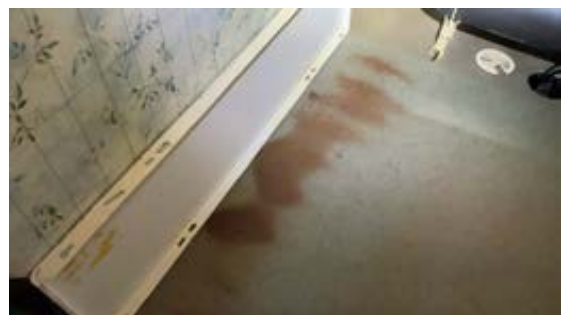
## HOVEDETASJE > BAD

### TG 0 Tilliggende konstruksjoner våtrom

Hulltaking er utført fra soverommet mot våtsone for badekar uten å avdekke unormale forhold eller forhøyede fuktverdier i hulltakingen.

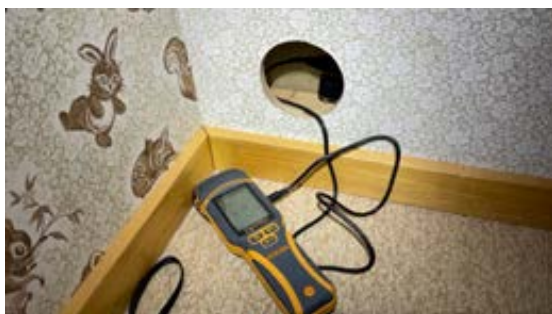
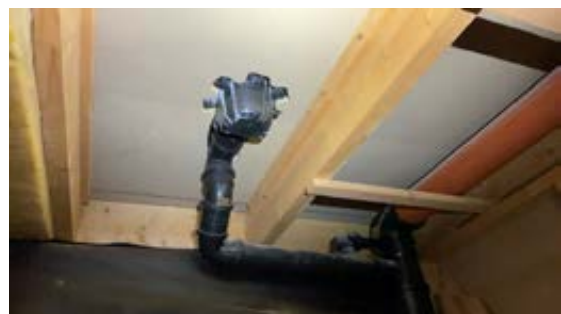
## KJELLER > BAD

### TG 3 Generell

- Våtrommet må totalrenoveres. Alle forhold med tettesjikt, våtsone, sluk m.m. må dokumenteres.
- Manglende oppgradering av våtrommet medfører høy risiko for at konstruksjonene ikke vil tåle vanlig bruk av vann eller lekkasjer. Dette kan føre til fuktskader på tilstøtende konstruksjoner.

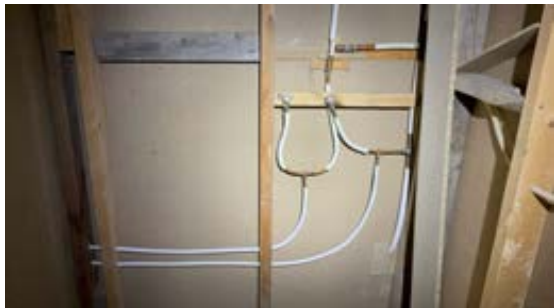
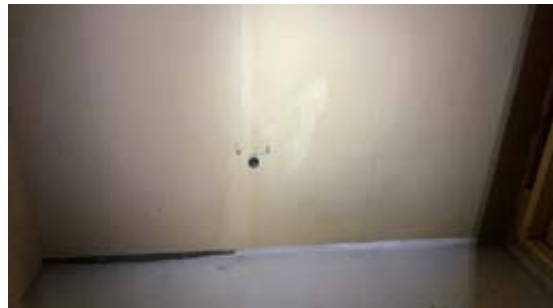
## KJELLER > BAD

### TG 0 Tilliggende konstruksjoner våtrom

- Våtrommet må totalrenoveres. Alle forhold med tettesjikt, våtsone, sluk m.m. må dokumenteres.
- Manglende oppgradering av våtrommet medfører høy risiko for at konstruksjonene ikke vil tåle vanlig bruk av vann eller lekkasjer. Dette kan føre til fuktskader på tilstøtende konstruksjoner.

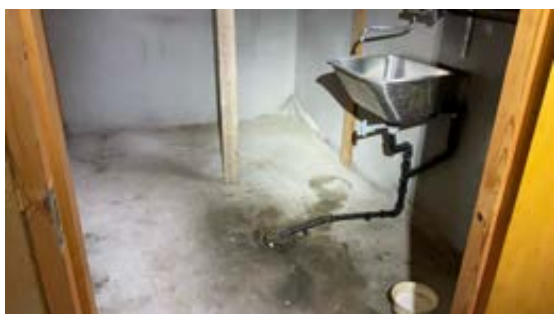
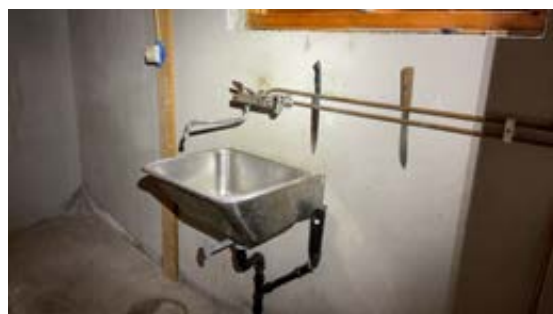
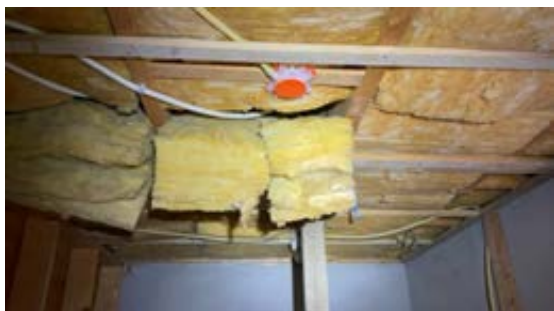
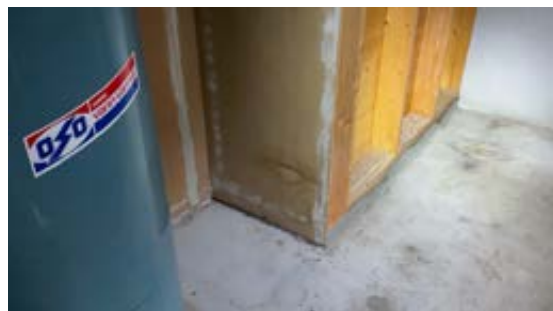
## KJELLER > VASKEROM

Hulltaking er ikke utført da våtrommet har åpen konstruksjon og ikke er tatt i bruk.

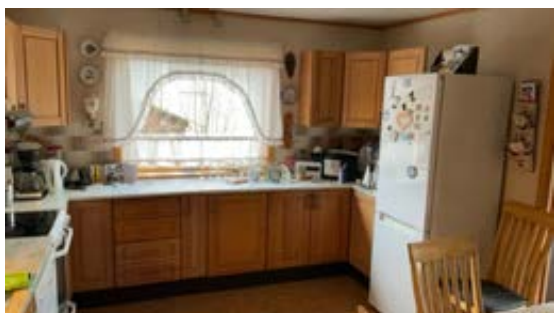
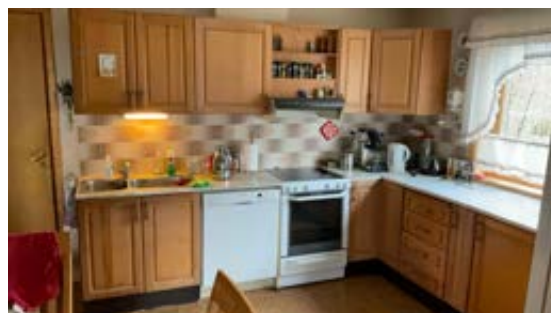
### HOVEDETASJE > KJØKKEN

## TG 3 Avtrekk

- Dersom avviket ikke utbedres vil det være fare for dårlig luftskifting og resultere i høy luftfuktighet og utvikling av skader.

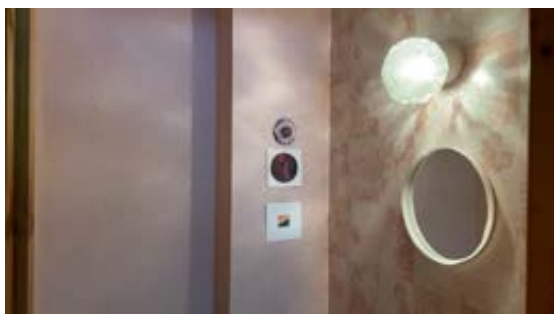
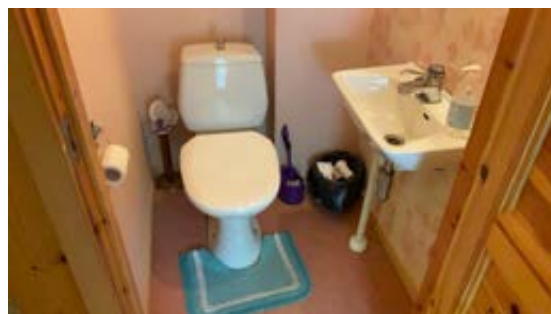
#### **TG 2** Vannledninger

Vannrørene har en del korrosjon på skjøter og rør koblingspunktene, dette øker faren for lekkasjer.

Rørpropplegg med korrosjon bør kontrolleres av rørlegger, utskiftninger er påregnelige. Uten tiltak så kan lekkasjer og vannskader kunne oppstå.

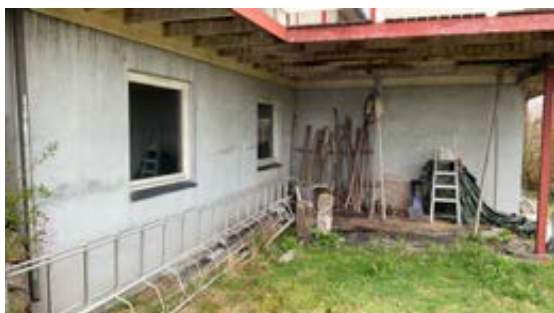
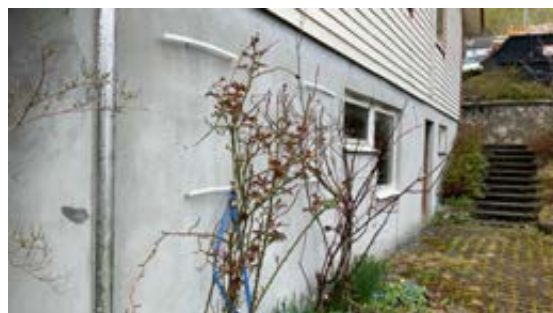
Det er registrert noe saltutslag på grunnmur i kjeller ved gulv mot terreng, dette indikerer redusert funksjon på dreneringen og fuktsikringen.

Redusert funksjon på drenering og fuktsikring gir økt risiko for fuktskader i kjeller og grunnmur, noe som kan medføre kostbare utbedringer på sikt.
