Sandvikvågen 2. Inndyr

BOLIG/ FRITIDSBOLIG M/ UTHUS, NAUST OG BÅTSTØ PÅ SUND

Tilstandsrapport

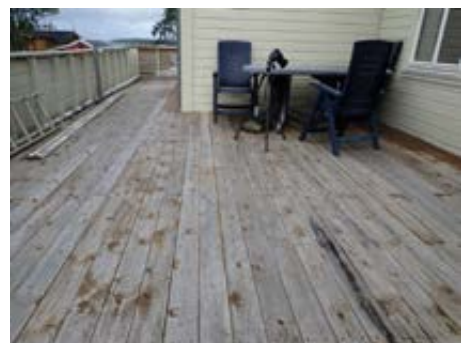
Det er påvist fukt-/råteskader i konstruksjonen. Rekkverket er for lavt i forhold til dagens krav til rekkverkshøyder. Det registreres stedvis råteskader i rekkverk og i altandekke. Det er stor avstand mellom dekke og rekkverk - fare for barn kan komme i klem.

Nedbøyning av altan konstruksjon som følge av setninger i pilarene samt mangelfull vedlikehold generelt på altan.

I dette tilfelle er rekkverkshøyden på 83 cm.

Konsekvens/tiltak: Rekkverkshøyde må endres for å tilfredsstille krav på byggemeldingstidspunktet. Råteskadet trekledning må skiftes ut. Gjennomføre ytterligere undersøkelser og foreta utbedring av skade. Råteskadede konstruksjoner må skiftes ut. Det er krav om utbedring av rekkverk høyde opp til dagens forskriftskrav.

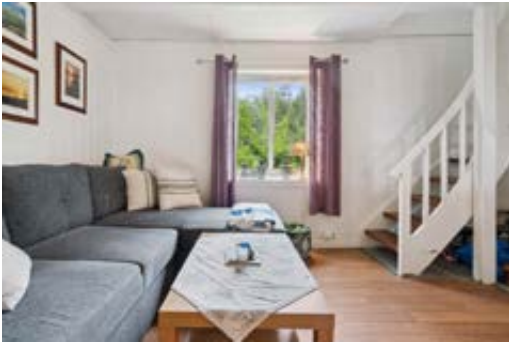
Det er målt høydeforskjell på mellom 15-30 mm gjennom hele rommet. Tilstandsgrad 2 gis med bakgrunn i standardens krav til godkjente måleavvik. Målt høydeforskjell på over 30 mm gjennom hele rommet. Tilstandsgrad 3 gis med bakgrunn i standardens krav til godkjente måleavvik. Bygning med generelle overflateavvik /skjevheter i etasjeskille/plan - til dels større avvik på stua og på loft.

Stedvis gulvknirk på stue-gulv - spesielt ved trapp til loft. Etter opplysninger fra eier er det betongdekke/gulv i stue og kjøkken. Trebjelkelag under bad og bod/tekn.rom. Konsekvens/tiltak: For å få tilstandsgrad 0 eller 1 må høydeforskjeller rettes opp. Det vil imidlertid sjelden være økonomisk rasjonelt som et enkeltstående tiltak i en bolig som dette. Dersom boligen en gang skal renoveres, kan man vurdere slike tiltak. Trebjelkelag vil alltid være omfattet av noen skjevheter over tid uten at dette nødvendigvis er en skade / skadesymptom.

Trebjelkelag vil alltid være omfattet av noen skjevheter over tid uten at dette nødvendigvis er en skade / skadesymptom.
Dette gjelder spesielt på eldre tømmerhus der boligen er etablert på gråsteinsmur direkte på terreng.
Det må påregnes at bjelkelaget mot grunn er fuktskadet - tenker spesielt under bad og teknisk rom.

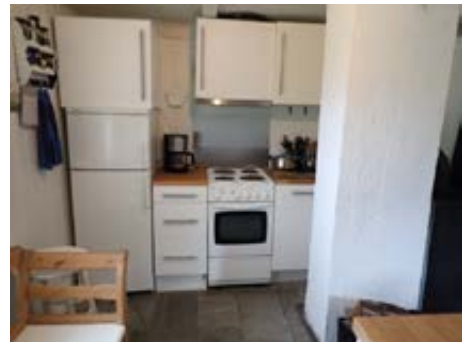
Pipen

Feieluke er plassert nært brennbar material på vegg

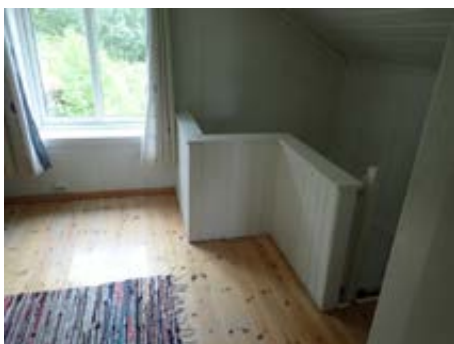
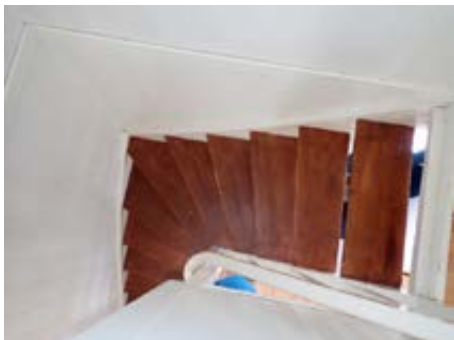
Rekkverkshøyden er mindre enn 90 cm. Det har i byggeforskrifter lenge vært krav til denne høyden.

Rekkverkshøyden er sentral i forhold til sikkerhetsforanstaltninger mot fallulykker og det anbefales derfor tiltak slik at nødvendig / tilfredsstillende rekkverkshøyden opprettes.

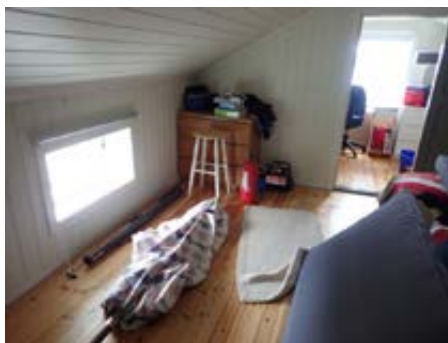
TG 2 Innvendige dører

- Det er påvist avvik som tilsier at det bør foretas tiltak på enkelte dører.
- Dører fra byggeår fremstår med forventet slitasjegrad. Det ble på inspiserte steder ikke påvist vesentlige skader på dører, enkelte dører subbet i dørterskelen og bør justeres/smøres.

Det bør foretas tiltak på enkelte dører.

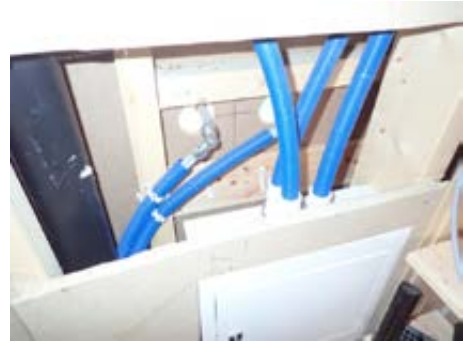
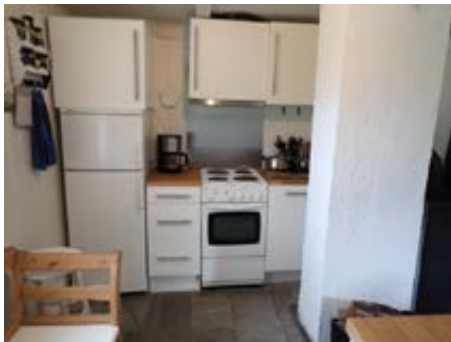
- Det er avvik:
- Løs sokkel under skapene.

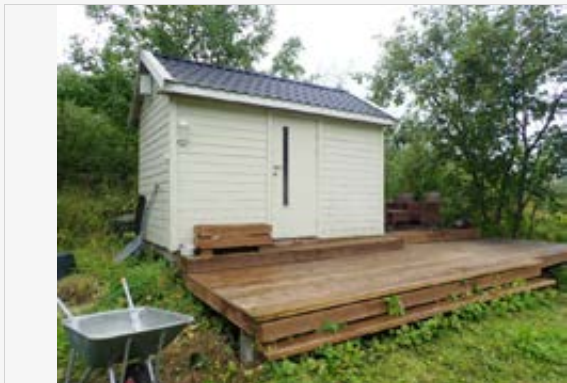
Uthus

Uthuset er oppført på naturstein på terreng. Saltak tekket med stålplater. Utvendig kledd med liggende kledning. Fukt og råteskadet inngangsdør. Gjenstående ferdigstillelse med hjørnebord, kasseledning etc. Ikke over/underbeslag på vindu.
