Storsteinmyra 4

LANGEVÅG

Adresse	Storsteinmyra 4 6030 LANGEVÅG
Prisantydning	Kr 3 950 000,-
Omkostninger	Kr 117 740,-
Totalpris	Kr 4 067 740,-
BRA-i/BRA Total	201/241 m ²
Eierform	Eiet
Boligtype	Frittliggende enebolig
Byggeår	1934
Soverom	3
Etasje	3

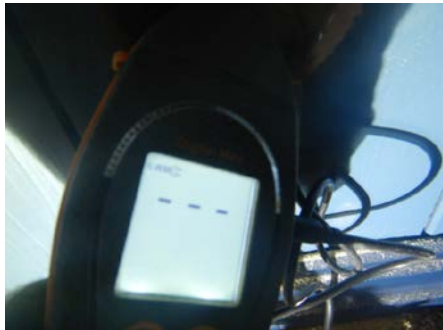
UNDERETASJE > VASKEROM

TG 3 Generell

Våtrommet har behov for omfattende oppgraderinger. For å sikre en løsning som oppfyller gjeldende krav, bør tettesjikt, sluk og røropplegg oppgraderes og dokumenteres.

Kostnadsestimat: 20 000 - 100 000

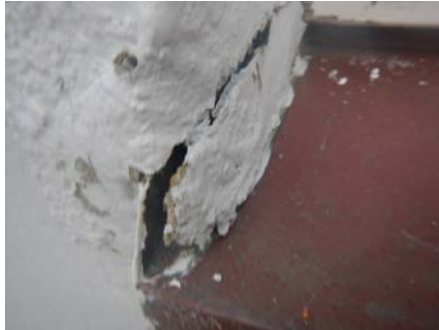
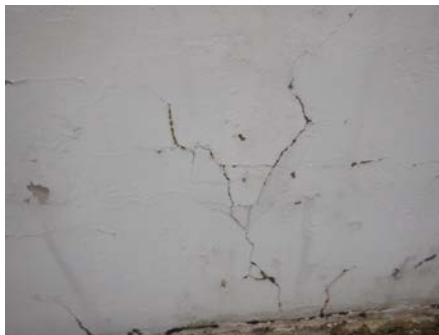
TG 2 Forstøtningsmurer

Forstøtningsmurer er av betong og naturstein. Eldre murer og trekkverk.
Det er også støpte platter/kanter rundt huset.
