Landvegen 658

Oppgradert enebolig med idyllisk beliggenhet og strandlinje | Solrik og svært pent opparbeidet tomt

Adresse	Landvegen 658 6683 VÅGLAND
Prisantydning	Kr 2 690 000,-
Omkostninger	Kr 86 240,-
Totalpris	Kr 2 776 240,-
BRA-i/BRA Total	155/174 m ²
Eierform	Eiet
Boligtype	Frittliggende enebolig
Byggeår	1939
Soverom	3

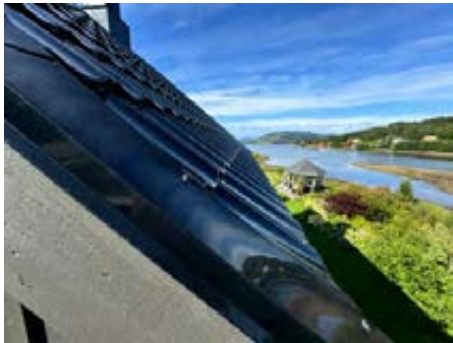
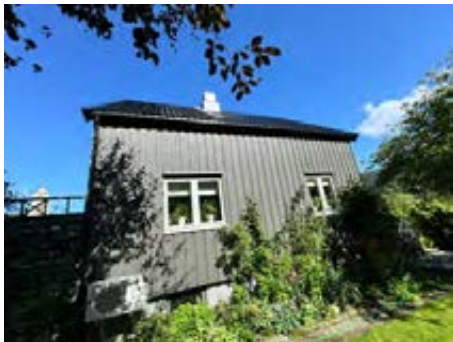
TG 2 Nedløp og beslag

Takrenner og nedløpsrør av brennlakkert aluminium med tilhørende beslag. Stigetrinn til pipe montert.

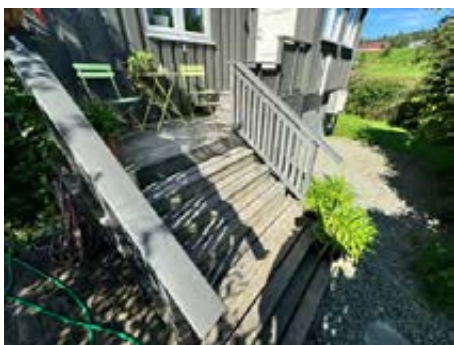
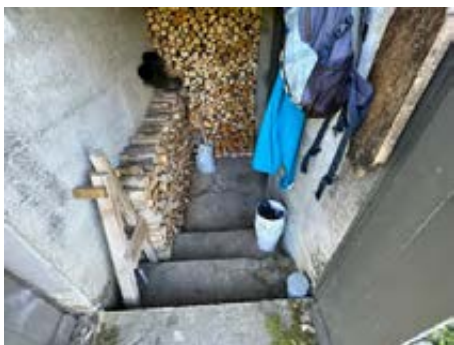
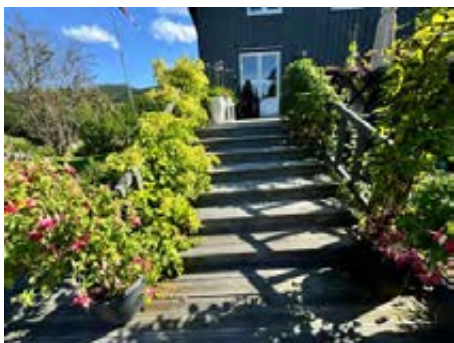
TG 1 Utvendige trapper

Trapp til hovedinngang og veranda mot vest av impregnerert materiale med tilhørende rekkverk. Støpt trapp til kjeller nedgang med ubehandlet overflater.

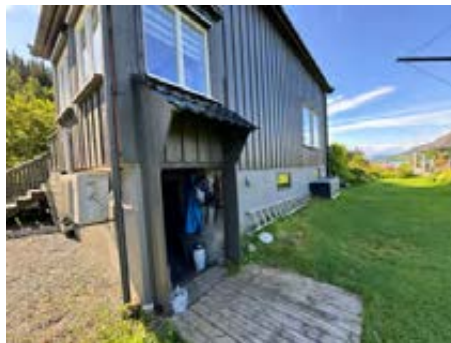
TG 1 Andre utvendige forhold

Mindre skjermtak over kjellerinngang i enkel konstruksjon med taktekkning av profilerte stålplater og hvor konstruksjonen er forankret inn i bygningens yttervegg konstruksjon med skrå avstivning/kledning.

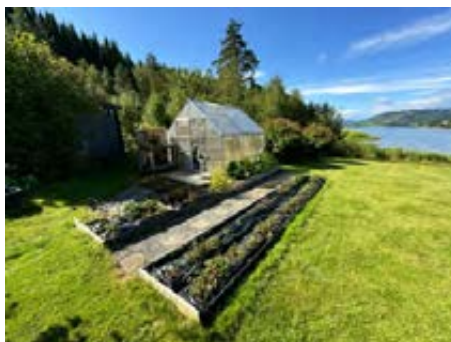
TG 2 Andre utvendige forhold - 2

Frittliggende drivhus montert vest på eiendommen av aluminium og polykarbonat plater, lufteluker og dør. Drivhuset er montert på dekke av impregnerte bjelker og terrassebord.

Det bør utføres nødvendig vedlikehold for å opprettholde drivhusets funksjon og levetid. Manglende vedlikehold kan føre til økt slitasje og behov for større utbedringer over tid.

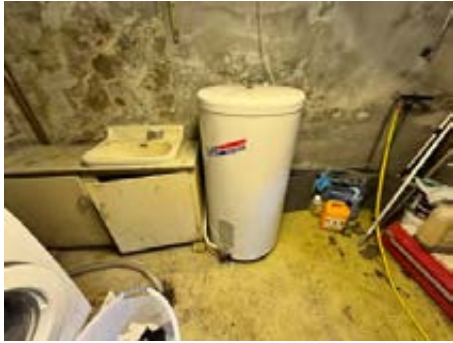
Kjeller etasje har gulv av ubehandlet betong, vegger av betong og panel og plater/panel i tak.

- Det er påvist indikasjoner på noe fuktgjennomtrenging i kjellergulv.
- Det er påvist indikasjoner på noe fuktgjennomtrenging inn i kjellermur.

- Det påviste fuktnivå gir grunn til å overvåke konstruksjonen jevnlig for å se utvikling over tid, og eventuelt foreta tiltak for å unngå fuktskader.

Forholdet bør følges opp med jevnlig overvåking av fuktutvikling, og eventuelle tiltak for å forbedre drenering og fuktsikring av grunnmur bør vurderes.

Konsekvensen av manglende utbedring kan være økt risiko for fuktskader, muggdannelse og forringelse av bygningsmaterialer.

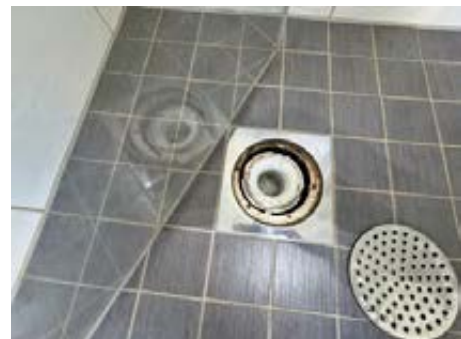
LOFTETASJE > BAD

TG 2 Sluk, membran og tettesjikt

- Det er viktig å merke seg at levetiden til en membran varierer basert på kvalitet, installasjon og bruk. Eldre membraner kan bli sprø og sprekke opp, noe som fører til at de mister sin vannnettende funksjon. Dette kan resultere i vannlekkasjer gjennom vegger og gulv og fuktskader.

Det bør fremskaffes dokumentasjon på utførte våtromsarbeider, spesielt med hensyn til membransjikt, overganger, produktvalg og slukmansjetter.

Konsekvensen av manglende dokumentasjon og at mer enn halvparten av forventet brukstid er passert, er økt risiko for at membranløsningen kan være mangelfull eller ha redusert effekt, noe som kan føre til lekkasjer og fuktskader i omkringliggende konstruksjoner.

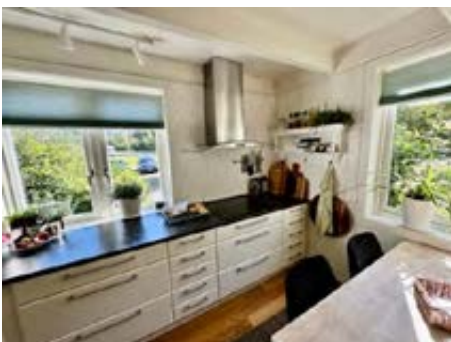
1. ETASJE > KJØKKEN

TG 1 Avtrekk

Fritthengende kjøkkenventilator i stål med avtrekk ført til yttervegg.

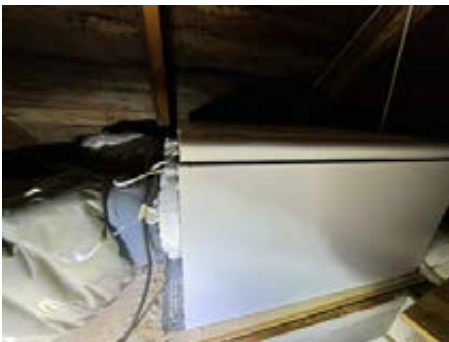
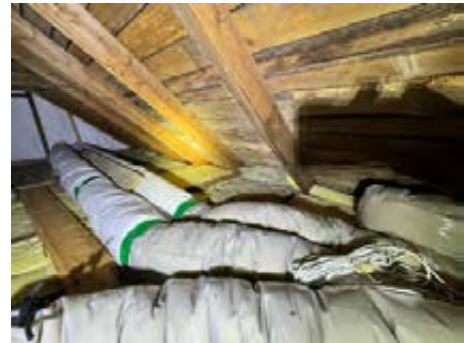
Balanserte ventilasjon i boligen med enhet plassert på kryploft. Ventilasjonen er tilknyttet 1. etasje og loftetasje.

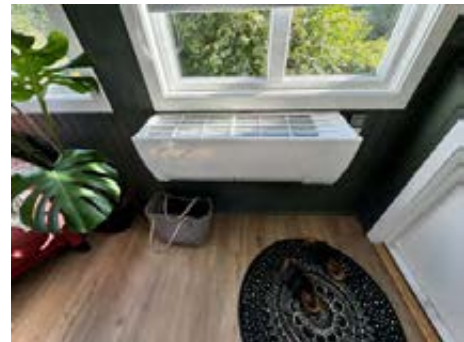
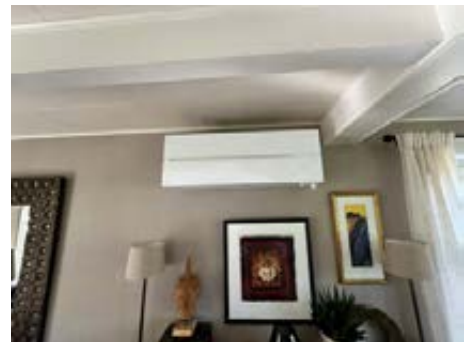
TG 1 Andre VVS-installasjoner

Varmepumper montert i stue (2023) og vindfang (noe eldre).

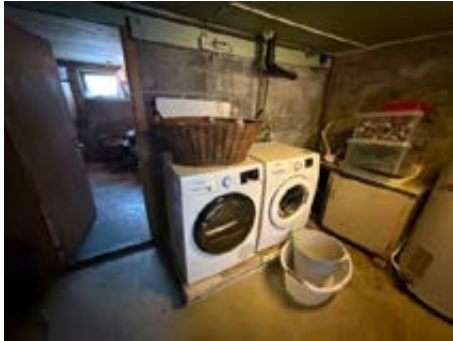
TG 1 Andre VVS-installasjoner - 2

Opplegg for vaskemaskin med tilhørende armatur montert i boligens kjelleretasje.

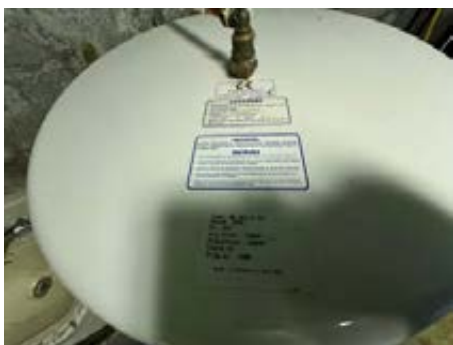
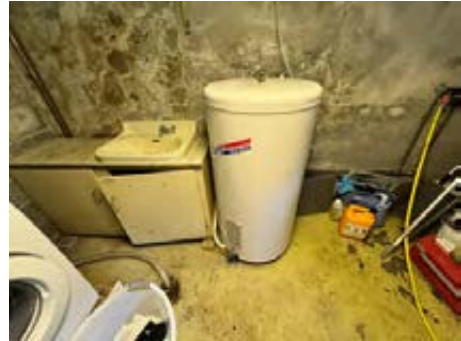
TG 2 Varmtvannstank

Boligen har 200 liters varmtvannstank montert i kjelleretasje.

Det bør etableres fast tilkobling for varmtvannsberederen i henhold til gjeldende forskrift for å redusere risiko for varmgang og brannfare. Manglende fast tilkobling kan medføre økt sikkerhetsrisiko og er ikke i tråd med dagens krav til elektriske installasjoner.

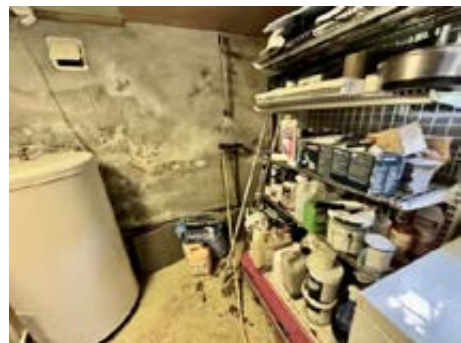
TG 1 Andre installasjoner

Det er ikke vannutkaster montert utvendig, men uttak benyttes via slange igjennom kjellervindu og tilkoblet blandebatteri i kjeller.

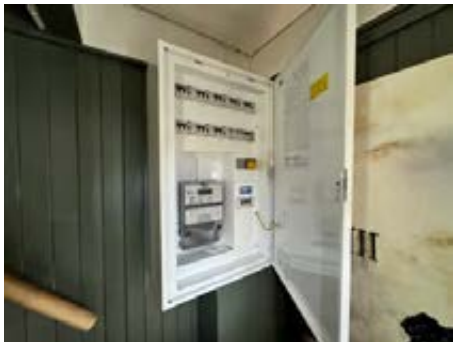
TG 1 Elektrisk anlegg

El. kontroll er utført i 2024 på hele boligen og en ser derfor ikke grunnlag for ytterligere undersøkelser.

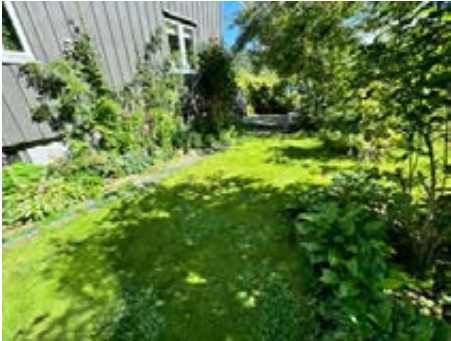
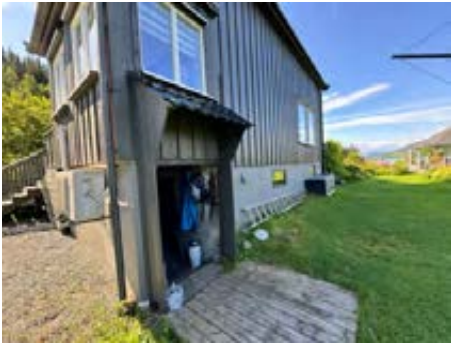
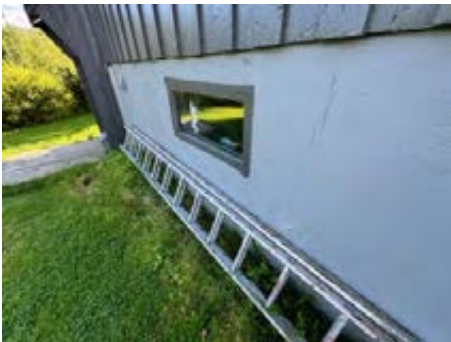
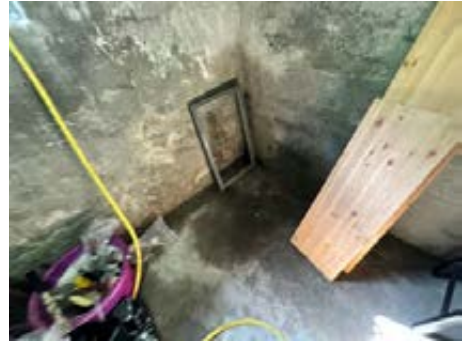
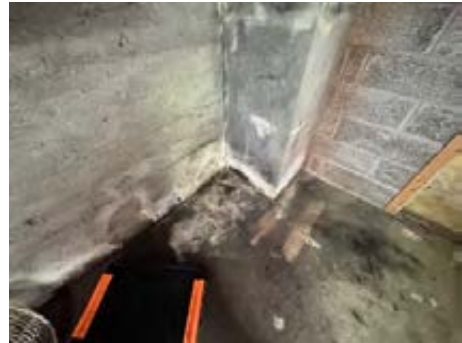
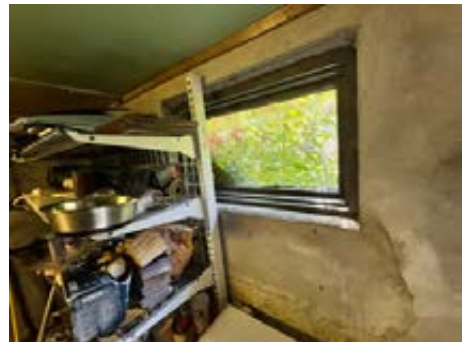
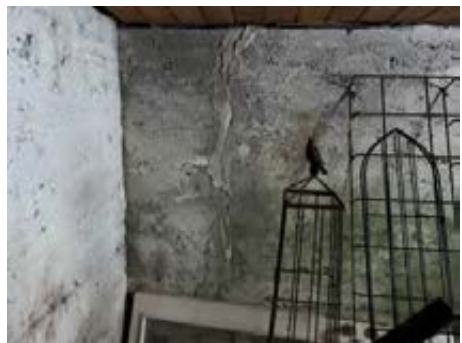
TG 2 Grunnmur og fundamenter

Grunnmur av betong/sparestein med innvendig ubehandlet overflater montert på delvis stripefundament av betong under grunnmur.

Noe misfarging innvendig på grunnmur på grunn av tilslag av fukt fra grunn og noe riss/sprekker i grunnmur registrert.

Det bør utføres utbedring av grunnmur for å hindre videre fuktinntrengning og misfarging. Riss og sprekker bør vurderes nærmere og eventuelt utbedres for å redusere risiko for ytterligere skader og svekkelse av konstruksjonen. Konsekvensen av manglende tiltak kan være økt fuktbelastning, forverring av skader og redusert levetid på grunnmuren.

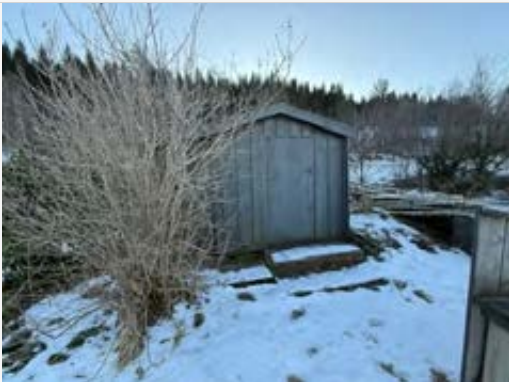
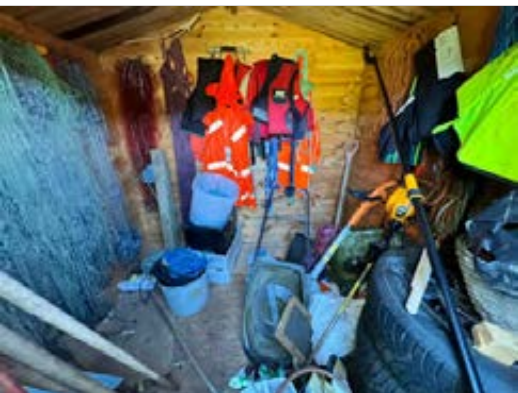
Bod

Frittliggende enkelt uthus med saltak oppført på bærende bygningsdel av enkle punkt fundament for hovedkonstruksjon av pløyd plank med behandlet overflater. Plassbygget sperre konstruksjon med undertak for takteking av asfaltapp. To fløyet labank port med malte overflater montert. Innvendig uthus med bjelker og undergolv av pløyde bord, panel på vegger og panel i tak. Noe fukt skjolder i tak og vegger etter slagregn/lekkasje registrert og noe vedlikehold av bygningen generelt må påregnes.
