# Hans Gudes vei 24

**Eksklusiv og usjenert eiendom på Stokka - med gjennomførte detaljer og solrike uteområder**

# Tilstandsrapport

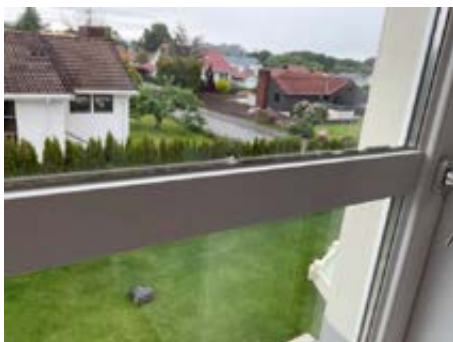
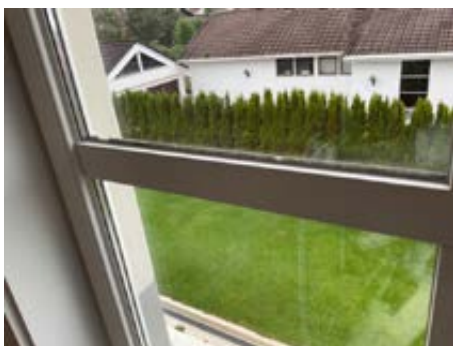
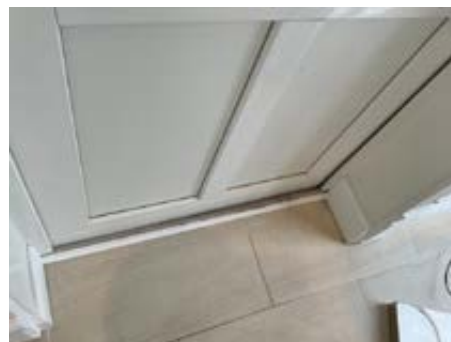
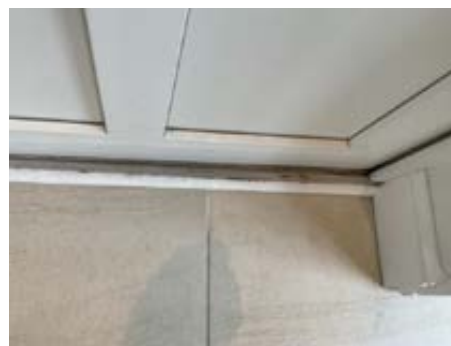
## TG 2 Vinduer - kjelleretasje

Vinduer av PVC, med 2-lags glass.

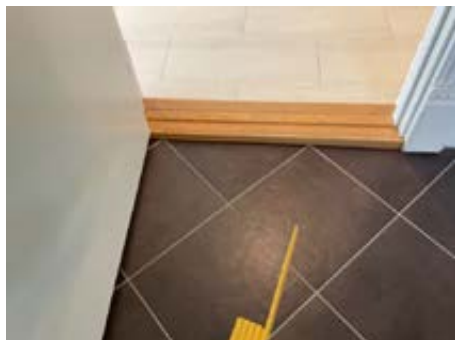
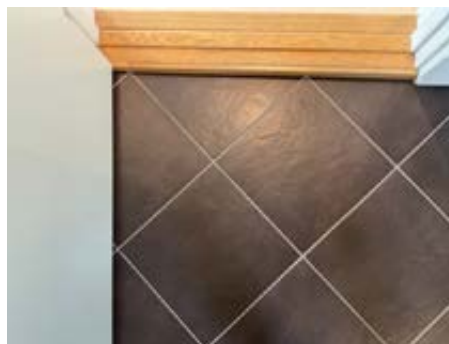
## 1. ETASJE > BAD

### TG 2 Sluk, membran og tettesjikt

- Tiltak:
- Rørgjennomføringer må fuges.

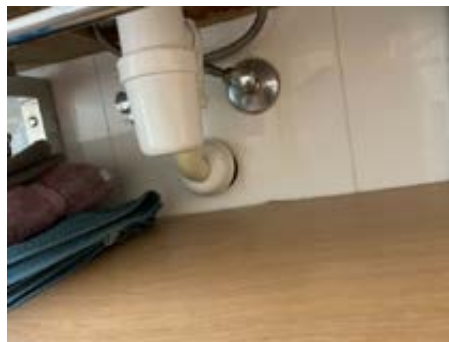
## 1. ETASJE > BAD

### TG 2 Sanitærutstyr og innredning

- Gjennomføre ytterligere undersøkelser og foreta utbedring av skade.
- Andre tiltak:
- Det må foretas nærmere undersøkelser når rommet har tilgjengelig sluk, og utbedres etter behov.
- Det anbefales lekkasjesikring både ved kjøleskap, vannfordelingsskap og vaskemaskin.

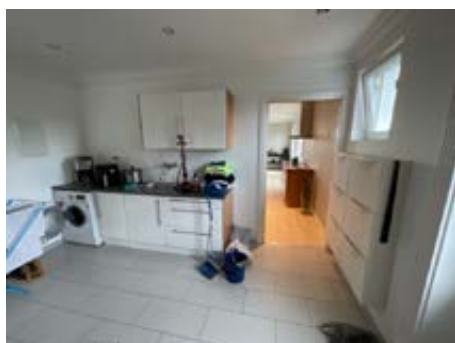
## 1. ETASJE > VASKEROM/BIINNGANG

### TG 2 Sanitærutstyr og innredning

- Lokal utbedring må utføres.

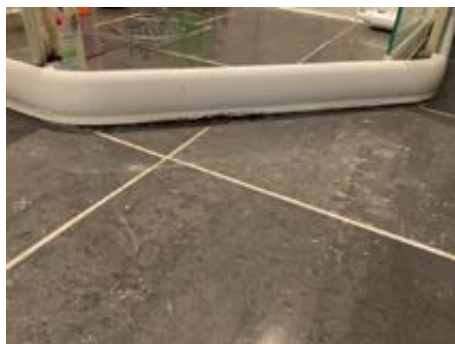
## KJELLER - HYBEL 2 > BAD/VASKEROM

### **TG 2** Sluk, membran og tettesjikt

- Tiltak:
- Overvåk tilstanden jevnlig. For å få tilstandsgrad 0 eller 1 må tettesjiktet skiftes ut, men tidspunktet for når dette er nødvendig er vanskelig å si noe om.

Rørgjennomføringer må fuges.

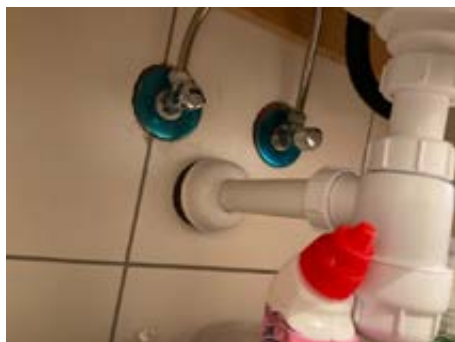
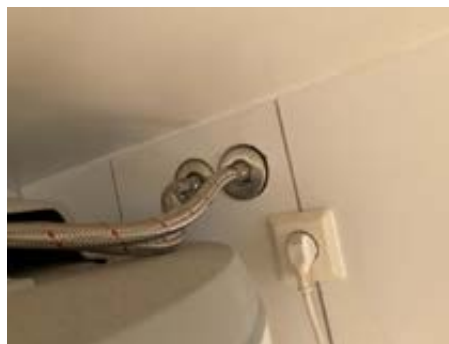
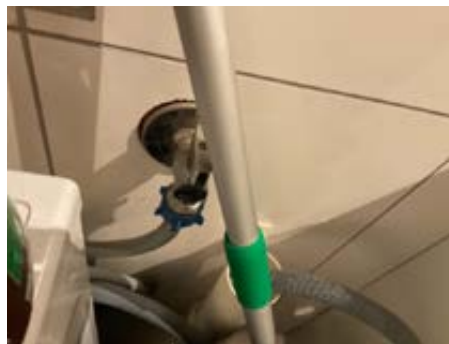
## KJELLER - HYBEL 2 > BAD/VASKEROM

### **TG 2** Sanitærutstyr og innredning

- Tiltak:
- Uegnede/skadde materialer må fuktbeskyttes/utskiftes.
- Fronter må justeres.

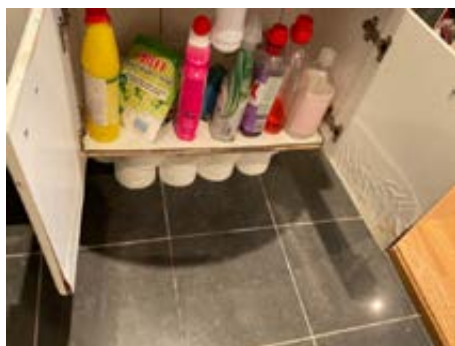
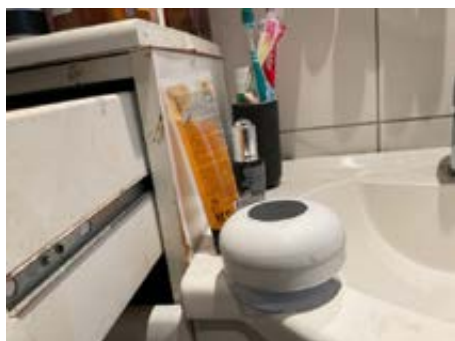
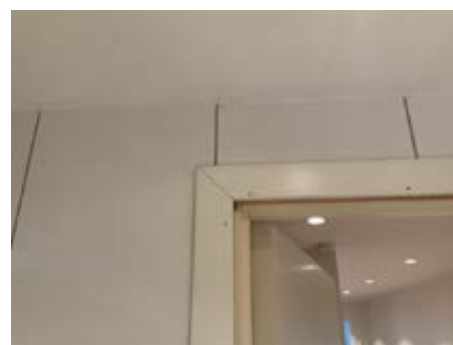
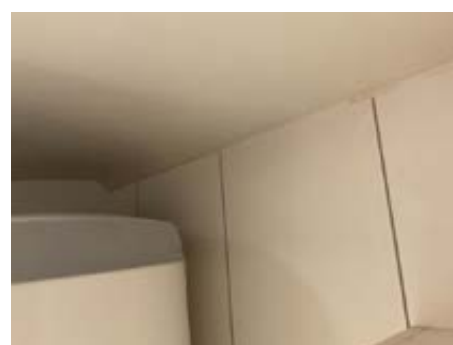
#### Konsekvens/tiltak

- Slike riss/sprekker kan indikere bakenforliggende fuktskader, og konstruksjonen bør observeres jevnlig for å vurdere utvikling.
- Gjennomføre ytterligere undersøkelser og foreta utbedring av skade.
- Uegnede materialer må fuktbeskyttes/utskiftes.

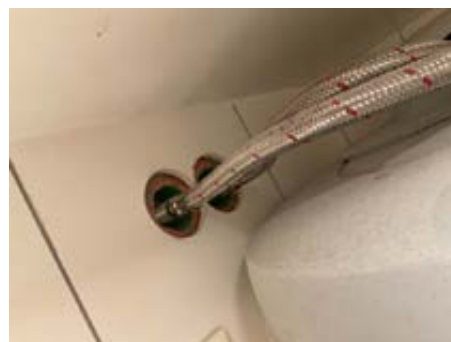
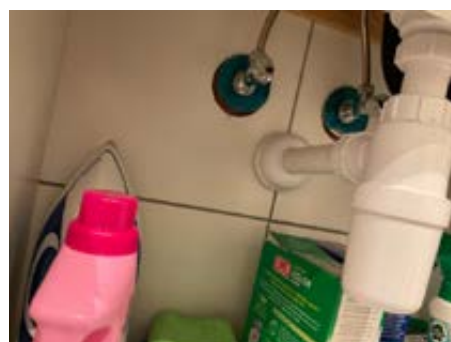
## KJELLER - HYBEL 3 > BAD/VASKEROM

### TG 2 Sanitærutstyr og innredning

#### Vurdering av avvik:

- Det er påvist skader på innredning.
- Det er registrert noe mindre svellinger på innredning.
- Fronter er skjeve.

- Andre tiltak:
- Uegnede/skadde materialer må fuktbeskyttes/utskiftes.
- Fronter må justeres

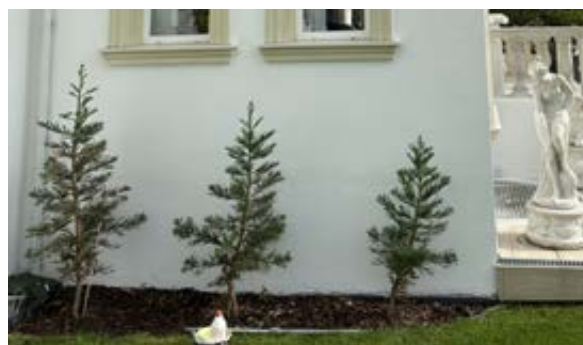
### TG 1 Grunnmur og fundamenter

Antatt stripefundament med grunnmur av betong utført med Thermomur 350-systemblokker med betongkjerne og armering, innvendig kledning av standard gipsplater, samt ett lag 8 mm fiberpuss utvendig over terrengnivå, fra byggeår.
