# Bjørkelunden 10

STAVANGER

**Innholdsrik enebolig - Meget etterspurt  
beliggenhet - Flott utsikt til Gandsfjorden**

| Byggeår | 1958 |

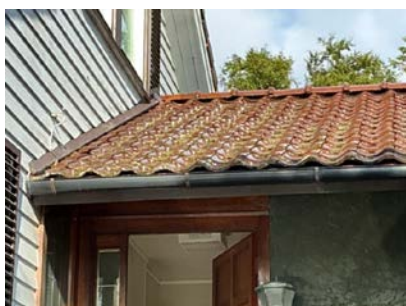
Det er ikke tilfredsstillende bortledning av vann fra taknedløp ved grunnmur. Takhøyde på pipe over tak vurderes som tilstrekkelig ved visuell besiktigelse fra bakke. Det registreres sprekker på puss på pipe over tak.

Konsekvens/tiltak: Mangelfull bortledning av vann kan føre til fuktbelastning på grunnmur, med risiko for fuktinntrenging og skader på konstruksjonen. Det anbefales å etablere tilfredsstillende bortledning av vann fra taknedløp, slik at vann ledes bort fra grunnmuren. Normaltid for vedlikehold av beslag og pipe over tak. Bom og løs puss hugges ned. Ny puss påføres intervall 20 – 30 år. Sprekker i puss på pipe over tak bør utbedres for å hindre vanninntrenging og forvitring av puss, noe som kan føre til ytterligere skader på pipen og omkringliggende konstruksjoner.

Det anbefales å gjennomføre årlig kontroll av takteking og halvårlig rens av nedløpsrør for å oppdage eventuelle skader eller tette avløp tidlig.

Dersom tiltak ikke gjennomføres, øker risikoen for fuktskader, redusert levetid på takteking og skader på underliggende konstruksjoner.

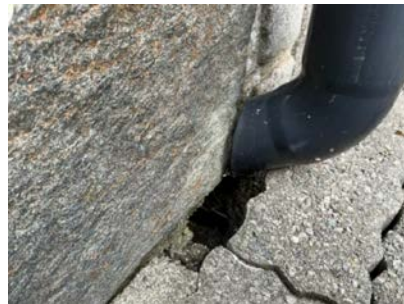
Avløp fra bolig går til bakke.

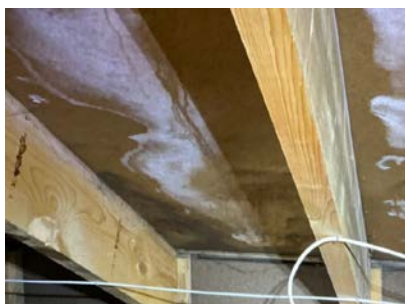
Del av takkonstruksjon er igjen-kledd.

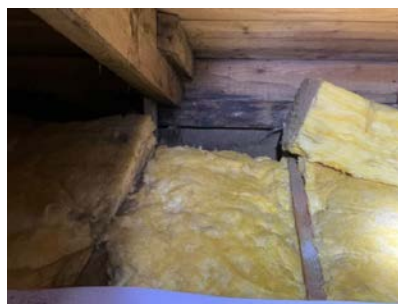
Synlig svertsopp/muggsopp på deler av sutak.

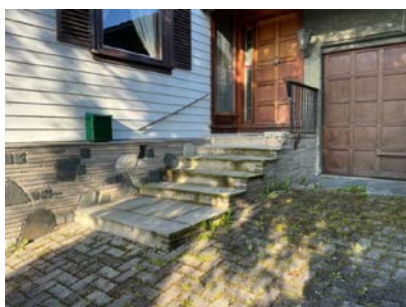
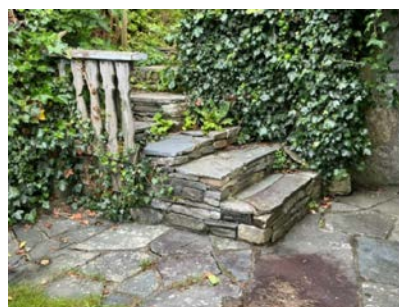
## TG 2 Utvendige trapper

- Det bør påregnes utbedring eller utskifting av heller med bom, da hulrom under hellene kan føre til at de sprekker eller løsner over tid. Dette kan medføre økt risiko for skader og redusert sikkerhet ved bruk av trappen.
- Mangelfull sikring kan føre til fallulykker eller at personer mister støtte, med fare for alvorlig skade.
- Rekkverk må monteres for å lukke avviket.

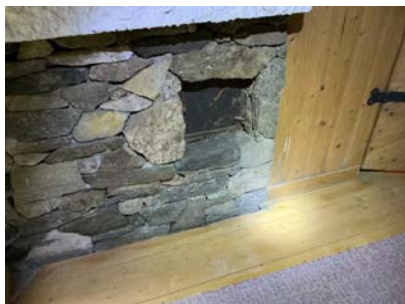
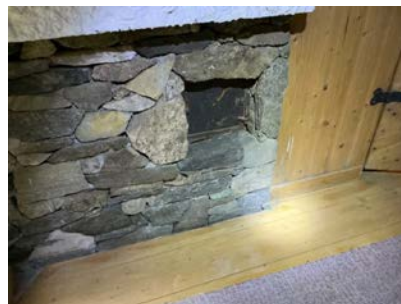
- Ildfast plate mangler på gulvet under sotluke/feieluke på pipe og øker risikoen for at glør eller sot kan antenne brennbart gulvmateriale. Dette kan medføre brannfare og fare for liv og helse.
- Det er påvist skader eller sprekker i større omfang på eller mellom pipe/skorstein og ildsted. Dette kan føre til lekkasje av røyk og varme til omkringliggende konstruksjoner og medfører økt risiko for brann og fare for liv og helse.

- Det anbefales å montere ildfast plate under luker på pipe.
- Det anbefales å få forholdet vurdert av kvalifisert fagperson (feier/pipeinspektør). Skader må utbedres før videre bruk av ildstedet for å sikre en trygg og forskriftsmessig løsning.
- Normaltid for vedlikehold av beslag og pipe over tak. Bom og løs puss hugges ned. Ny puss påføres intervall 20 – 30 år.

Montering av takhatt på pipe kan vurderes for å beskytte mot fukt og forlenge levetiden på pipen. Konsekvensen av manglende utbedring er økt risiko for ytterligere fuktskader, redusert levetid på pipe og mulige følgeskader på omkringliggende konstruksjoner.

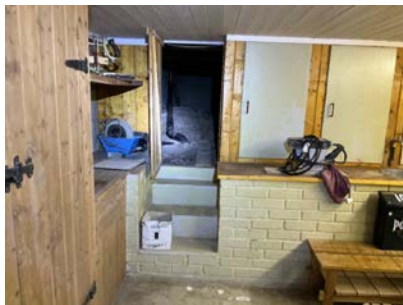
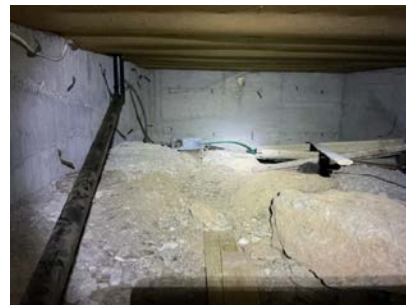
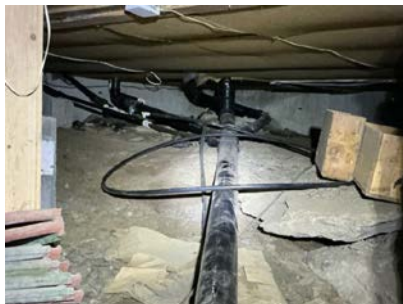
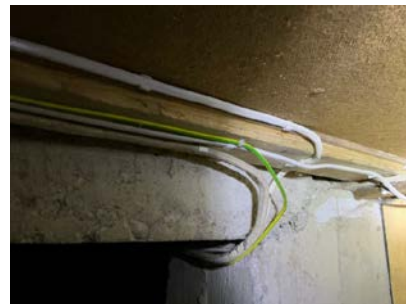
- Det er begrenset/ikke tilfredstillende ventilasjon eller lufting av krypkjeller.
- Det er ikke etablert fuktsperre mot grunn i krypkjeller. Rommet vil være utsatt for tilsig av jord-fuktighet.

- Mangelfull ventilasjon kan føre til opphopning av fukt, med risiko for mugg-, råte- og dårlig inneklimate samt skader på konstruksjonen.
  - Det anbefales å forbedre ventilasjonen i krypkjelleren for å sikre tilstrekkelig luftutskifting og redusere fuktbelastning.
  - Det bør etableres fuktsperre/membran mot bakken for å hindre fuktvandring fra grunnen og opp i konstruksjonen.
- Konsekvensen av manglende fuktsikring er økt risiko for fuktskader, råte og dårlig inneklimate.

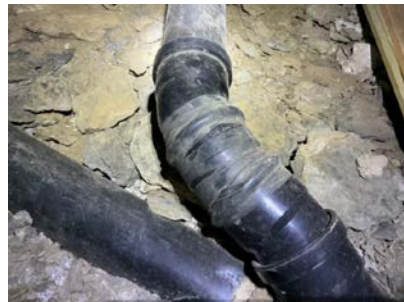
Avløps-rør er tapet over i skjøt.

- Det anbefales å etablere tilfredsstillende lufting av avløpsanlegget for å sikre god funksjon og redusere luktproblemer.
- Det må gjøres nærmere undersøkelser.
- Ufagmessig utførelse kan føre til lekkasjer, tilstopping og redusert funksjon, med risiko for fuktskader og driftsproblemer.
- Anlegget bør sjekkes av fagperson.

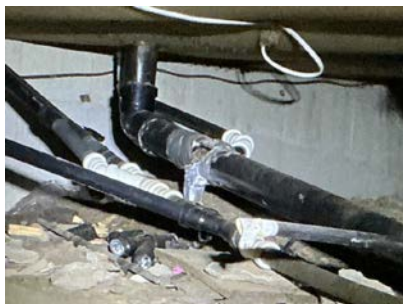
Avløps-rør er tapet over i skjøt.

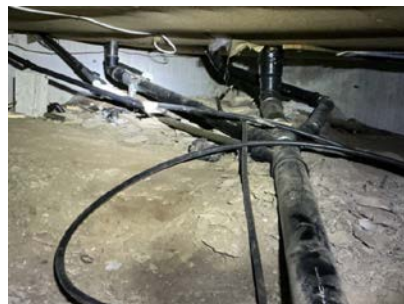
Der er stor avstand mellom klammer/oppheng.

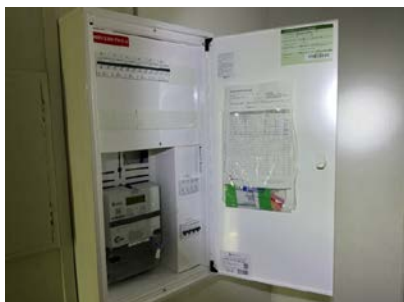
Sikringsskap står i gang 1 etasje.

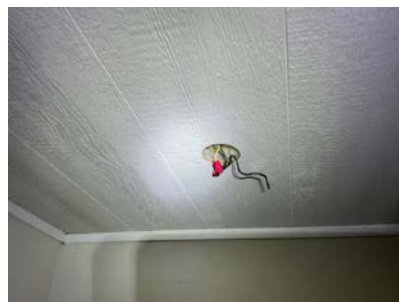
Deksel på takboks er ikke montert.

- Defekter eller manglende feste for kabler øker risiko for brann og støt. Dette utgjør en fare for liv og helse. Det er behov for at en kvalifisert elektrofaglig person kontrollerer det elektriske anlegget.
- Samsvarserklæring for opprinnelig installasjon av elektrisk anlegg foreligger ikke. Samsvarserklæring er dokumentasjon som viser at et elektrisk anlegg eller en installasjon er utført i samsvar med kravene i gjeldende forskrifter. El-anlegget kan ha feil og mangler som en forenklet kontroll ikke vil avdekke. Anlegget er utover dette ikke vurdert av bygnings-sakkyndig.

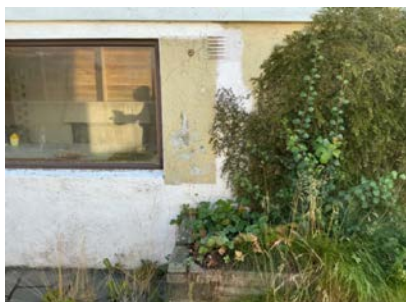
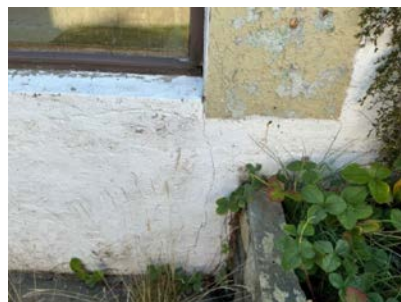
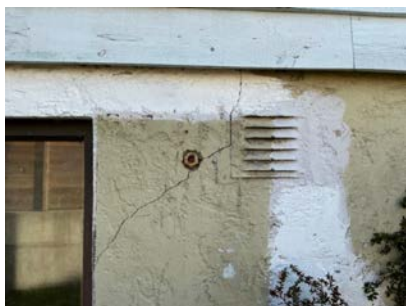
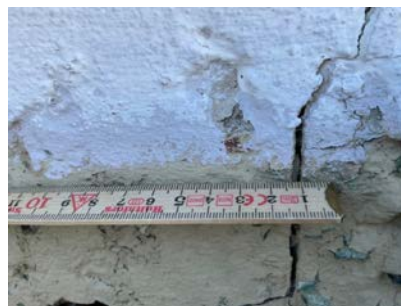
- Grunnmuren har sprekke-dannelser.
- Det er registrert skrårisser som er symptom på setninger.

- Det anbefales å vurdere omfang og årsak til sprekken, og utbedre disse samt iverksette nødvendige tiltak for å hindre videre utvikling.
- Ytterligere undersøkelser anbefales.
- Skaden må utbedres.
- Det anbefales å følge med på utviklingen og få vurdert årsak og omfang dersom sprekken øker.

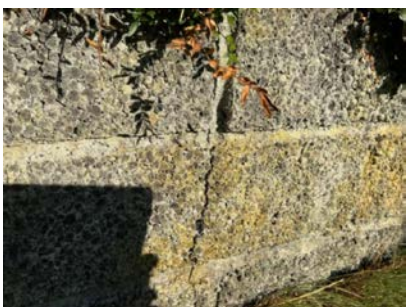
- Det er påvist mindre sprekker og/eller skjevheter i muren som kan skyldes jod-trykk eller tele-belastning.

- Det anbefales å følge med på utviklingen og vurdere nærmere undersøkelser dersom forholdene endrer seg.

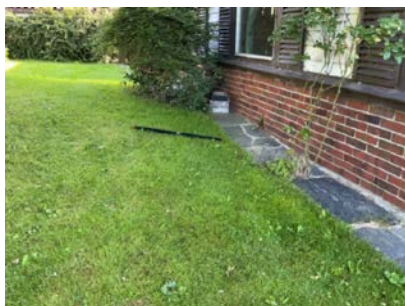
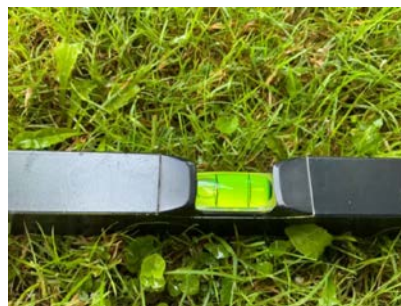
På baksiden av boligen heller terrenget mot boligen. Overflatevann bør ledes bort så raskt som mulig for å unngå unødige fuktbelastninger på utvendig fuktsikring og drenering. Ideelt sett bør det være god helling vekk fra husets grunnmur i en avstand på ca. 3 meter.

Ut fra dagens tilstand vurderes de synlige terreng-forholdene å fungere, men det må påregnes jevnlig kontroll. Ved ansamling av vann mot grunnmur bør terrenget justeres for å unngå risiko for fuktskader på grunnmur. For å lukke avviket bør det foretas terrengjusteringer eller andre drenerende tiltak for å lede overflatevann bort fra enheten.

**Kostnadsestimat: 100 000 - 200 000**
