# Skjelvareidveien 90

**Velkommen til vakre Steigen. Eldre enebolig m/2 etasjer +kjeller og garasje. Eiet tomt ca. 3023 kvm. Skjelvareidveien 90**

Befaringsdato: 15.10.2025

Rapportdato: 16.11.2025

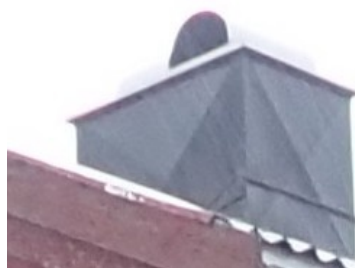
Pipehatt

Det er begrenset/dårlig ventilering av takkonstruksjonen. Det er påvist fuktskjolder/skader i takkonstruksjonen. Det registreres noe fuktmerker i trobordene ved pipe gjennomføring. Det registreres også synlig vann på pipen. Årsaken til synlig vann på pipen er sannsynlig pga. regn som kommer inn i pipeløpet. Det regnet kraftig med nye vind på befaringsdagen. Konsekvens/tiltak: Lokal utbedring bør utføres. Lufting/ventilering bør forbedres. Det må gjøres nærmere undersøkelser. Eventuell snu åpningen i pipehatten unna været. (Sørvest).

Det var synlig vann/fukt på pipeside på kvisten.

Eventuell snu åpningen i pipehatten unna været. (Sørvest)

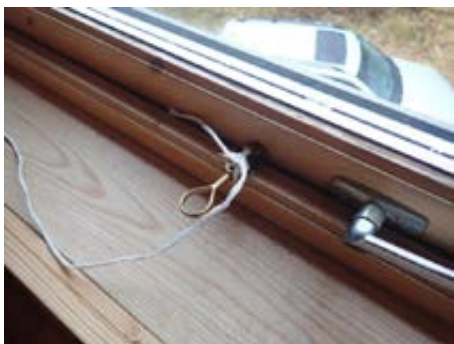
Det er påvist at enkelte vinduer er vanskelig å åpne/lukke. Det er påvist noen glassruter som er punktert eller sprukne. Det er påvist vinduer med fukt/råteskader. Det er flere vinduer som er knytt fast da det er feil med lukkemekanismen. Råteskadet vindu på stua.

Vindu knytt fast

Konsekvens/tiltak: Vinduer med råteskader må erstattes med nye. Vinduer med punkterte/sprukne glass må påregnes skiftes ut, enten hele vinduet eller kun selve glassene. Vinduer må justeres. Det må påregnes noe vedlikehold og at enkelte vinduer må skiftes ut. Generelt vedlikehold nødvendig på vinduene både innvendig og utvendig.

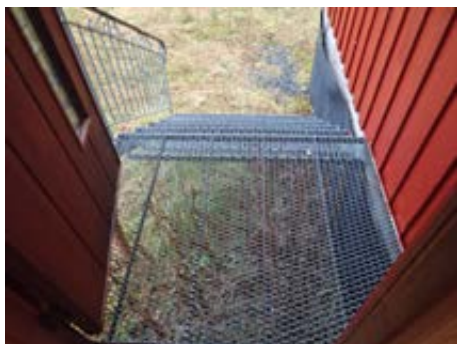
Strekkmalltrapp foran hovedinngang.

Trapp foran hovedinngang.

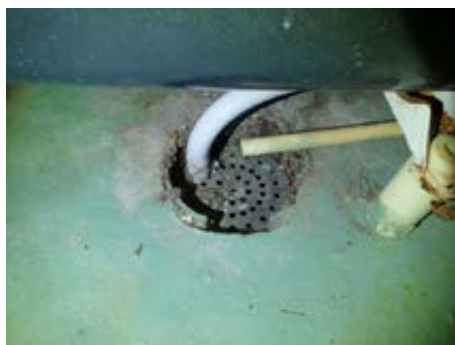
Rustet sluk i gulvet.

Jernsluk

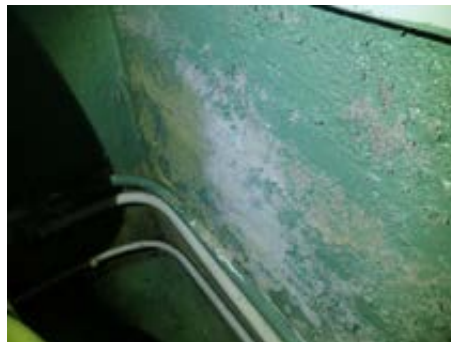
Fukt og saltutslag i gulv og vegger

Saltutslag

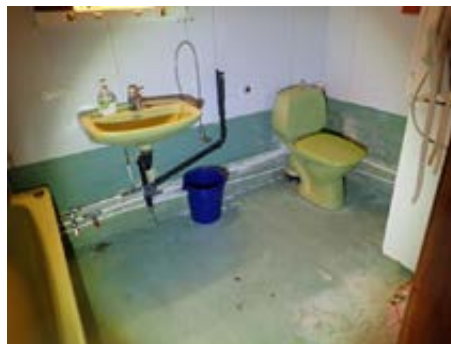
Bad i kjeller

Badet fremstår med avvik på samtlige flater.

Vannrør fra varmtvannsbereder er lekk i himling mot kjøkken. Denne er blindet på bad av Nordsalten vvs. Sprekker i støpt plate på bad.

Tilknytte adkomst til kjelleren fra 1.etg.

**Kostnadsestimat: 100 000 - 300 000**

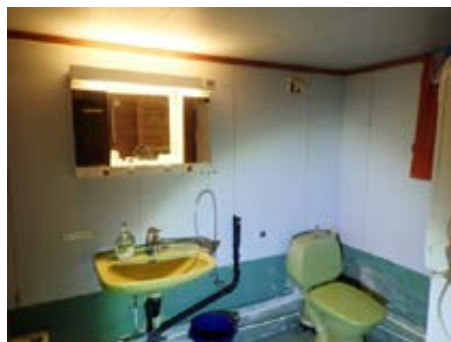
- Ved andre fuktundersøkelser enn hulltaking, er det påvist indikasjoner på fuktskader.

Utforet vegger mot kjellermur er en risikokonstruksjon og fare for fuktskader inne i en utforet vegg er meget sannsynlig.

- Det må foretas tiltak for å lukke avviket.

Ved renovering av badet må hele konstruksjon bygges om.

**Kostnadsestimat: 50 000 - 100 000**

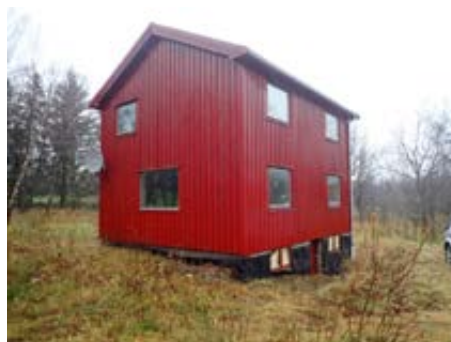
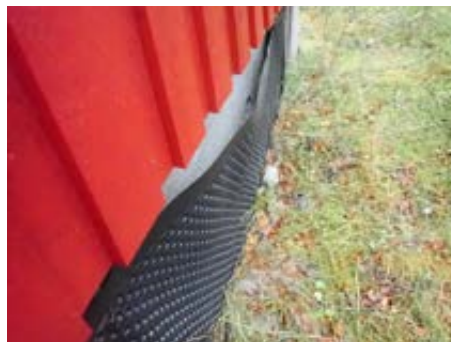
Utvendig tetting/fuktsikring av grunnmuren er ikke avsluttet med list mot grunnmuren.

Tilpasse grunnmurs plasten til terrenget og list monteres mot grunnmuren.
