# Risanvegen 204

**Småbruk med flott beliggenhet og utsikt - 4(5)  
sov - naust - løe - jaktrett**

Befaringsdato: 15.06.2026

# Tilstandsrapport

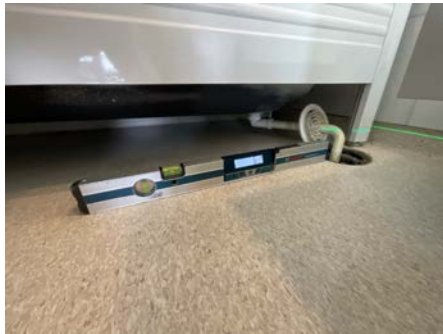
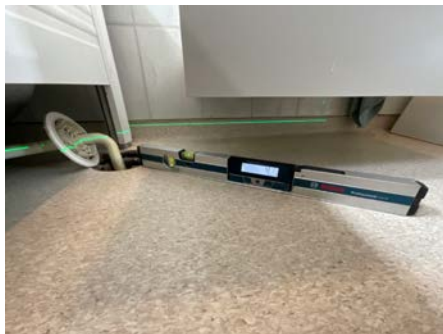
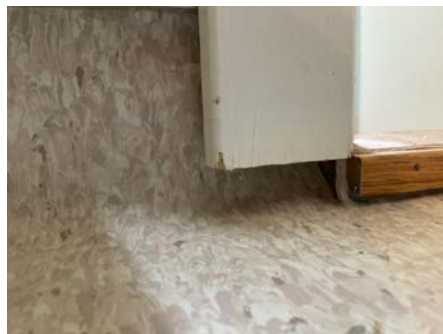
- Til tross for avviket i fall/høydeforskjell til sluk, vil gulvet fortsatt kunne lede vann mot sluket, men med redusert effektivitet. Dette kan potensielt øke risikoen for vannansamling i enkelte områder av badet.

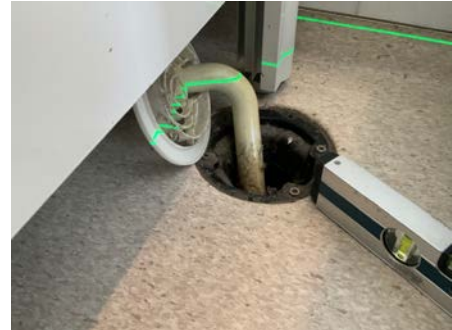
Membran/tettesjikt nærmer seg halvparten av forventet levetid. Ca 30 år levetid på vinylbelegg og 20 år på veggplatene.

Sluk. Vinylbelegg er korrekt klemmt under klemring.
