# Rolandsstien 41

TUSTNA

Befaringsdato: 12.05.2026

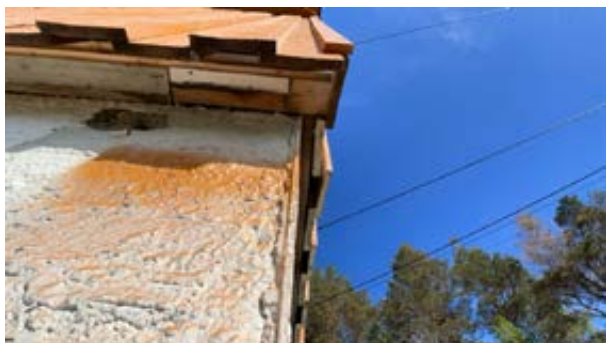
Sydvegg fremstår som etterisolert.

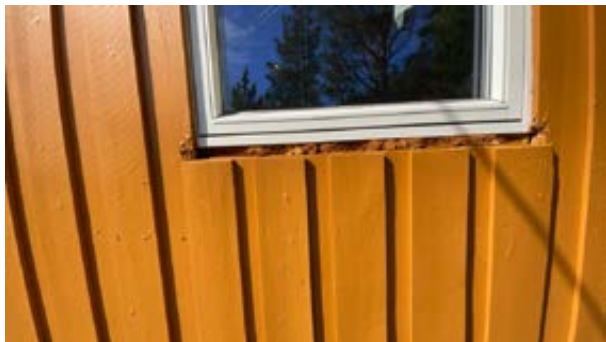
- Det er påvist avvik rundt innsettsdetaljer.

Manglende beslag på vindu mot øst.

Nødvendige beslag må monteres for å unngå vanninntrengning.

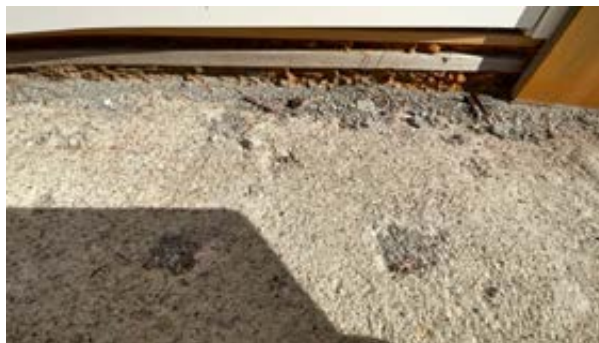
- Det er påvist avvik rundt innsettsdetaljer.

Manglende beslag ved balkongdør kjeller.

Manglende beslag bør monteres inne rimelig tid.

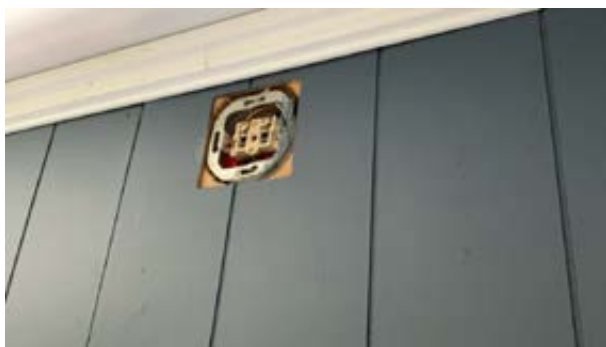
Manglende deksel over stikk medfører berøringsfare.

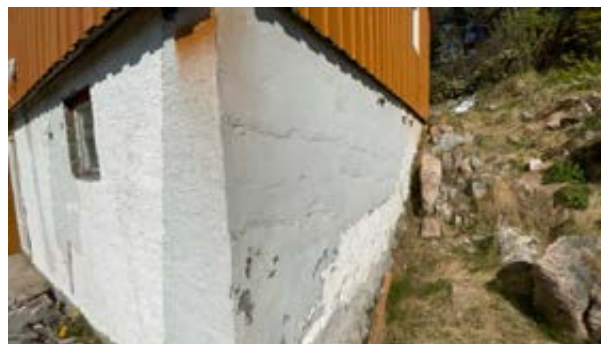
Tegn på utbedringer av ukjent årsak.

- Lokal utbedring må utføres.

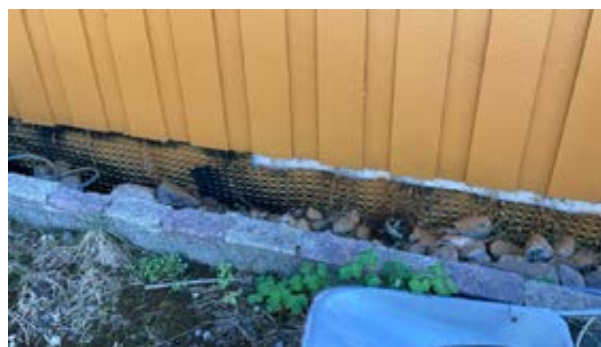
Manglende toppliste på grunnmur.

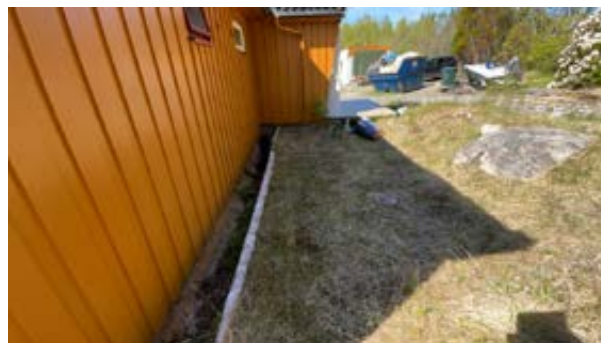
Grunnfjellet skråner ned mot boligen på nordsiden.

- Det bør foretas terrengjusteringer.
- Ytterligere undersøkelser anbefales.
