# Raknesvegen 44

MIDSUND

Unik mulighet! Enebolig med stor garasje - egen strandlinje - småbåthavn - naust

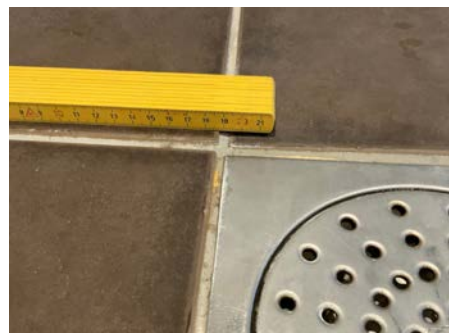
Noe kanting på fliser i dusjsone, fungerer som dette.

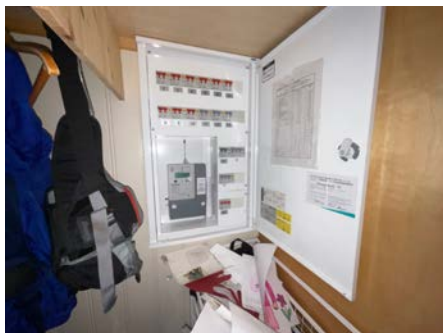
Sikringsskap plassert i hall bak skyvedørgarderobe.
