# Leinesfjordveien 128

OPPUSSINGSOBJEKT STOR OG RIMELIG ENEBOLIG PÅ 165 KVM

**Oppussingsobjekt- Meget rimelig og stor enebolig på 165 kvm, over 2 etasjer+ kjeller - Leinesfjordveien 128 til salgs**

Befaringsdato: 18.06.2025

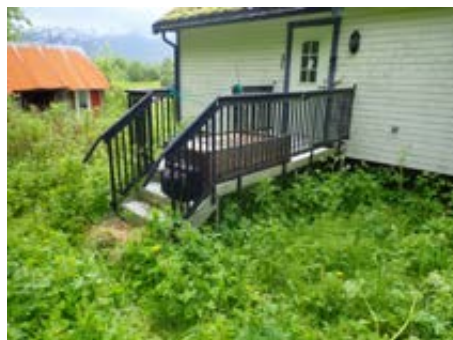
Rekkverk mangler på en side.

Montere manglende rekkverk på en side.
