# Rovdestranda 47

Småbruk med en idyllisk beliggenhet |  
Våningshus, driftsbygning, seterhus og  
naustmurer fra naust fjernet i 2025 | Jakt

Befaringsdato: 08.05.2026

Rapportdato: 27.05.2026

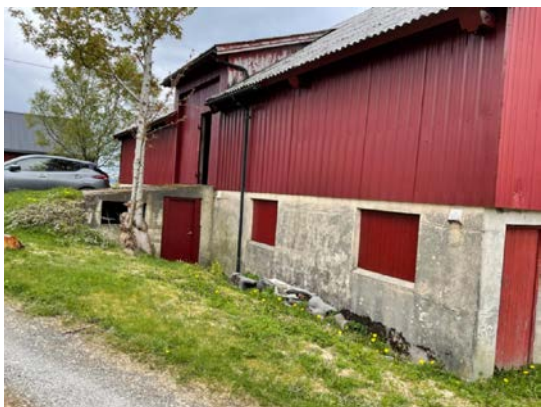
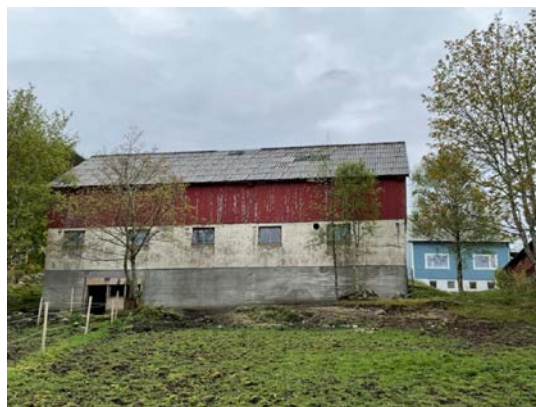
### Utvendige forhold

Saltakskonstruksjon med takteking av eternitt, det er observert lysinnslipp og skada takteking. Overbygg med vegger som er kledd med korrugerte metallplater og stående bordkledning. Murte og støpte konstruksjoner i yttervegger fjøsetasje og gjødselkjeller. Låvebru i betong. Låvedører med stabelhengslar og innfelt gangdør, utført i malte bord. Malte trevindu, åpninger dels dekt over av plater etc. Flere ulike dører inn til fjøsrom og birom.

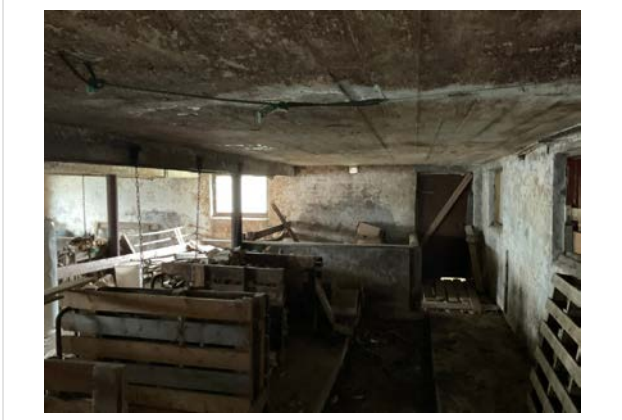
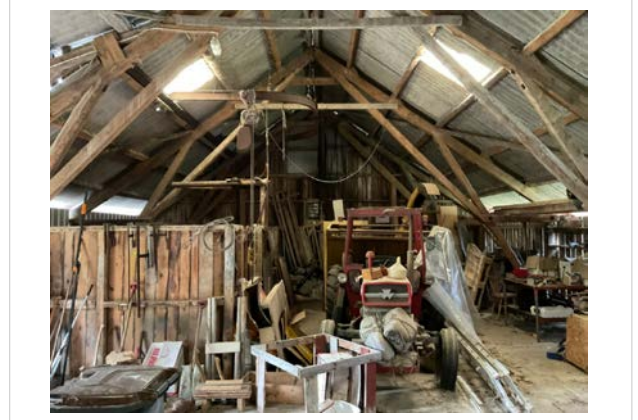
### Innvendige forhold

Bi-rom under låvebru. Fjøs avdelt i avdelinger med storfe-del mot øst. Vestre del foran siloer antatt brukt til gris. Dører direkte fra forbrett til siloer, NB! Disse må sikres for å unngå fallfare. Planløsninger, mål på båser og binger, gulvoppbygging etc vil ikke være egna eller lovlig til oppstalling ihht. dagens holdforskrifter. Tiltak må i så tilfelle utføres først. I kjeller er det avdelt til et verkstedrom el. lignende foran siloer, øvrig del gjødselkjeller. I følge eier i seinere år dels brukt som leskur for hest.

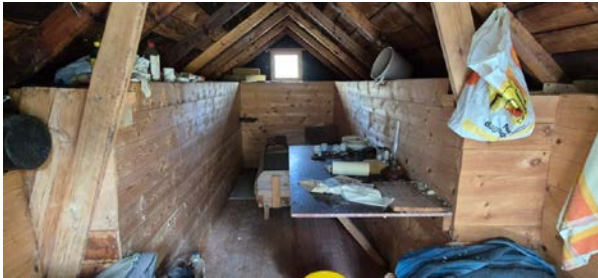
Bygninga er gammel, med lav standard og stort vedlikeholdsetterslep, herunder forekomst av mus. Bygninga er ikke besiktiga av takstmann, beskrivelse og verdsetting basert på bilder, mål og opplysninger mottatt fra eier.

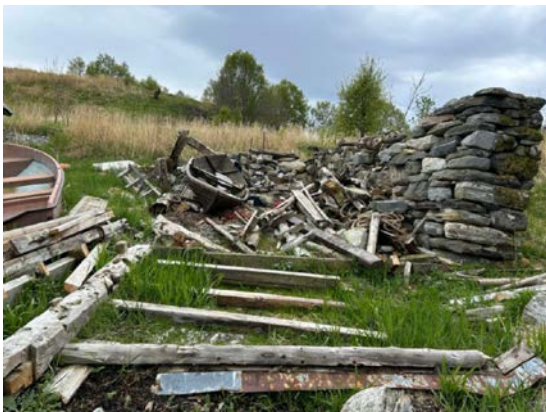
### Naustmurer

Naustet fikk vindskade for noen år siden, og blei rive ned i 2025.
