# Fembøringsveien 29

STOR, OG FLOTT ENEBOLIG - BL. A. 7 SOVEROM 3 BAD

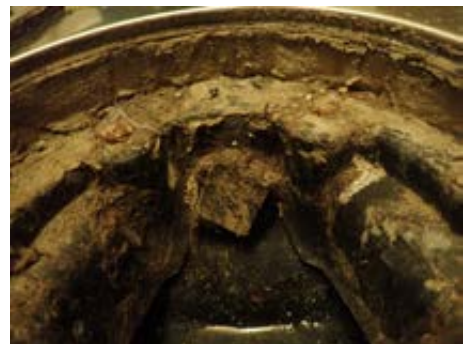
Ingen synlig membran.

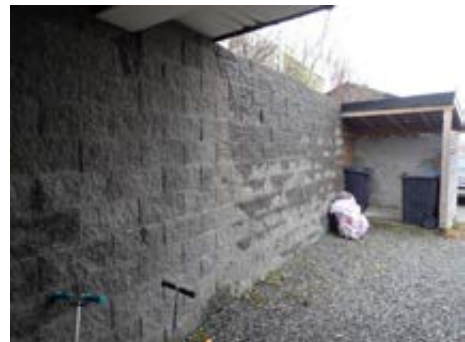
Forstøtningsmur mot terreng ved hovedinngang

Montere rekkverk på minst 1 meters høyde

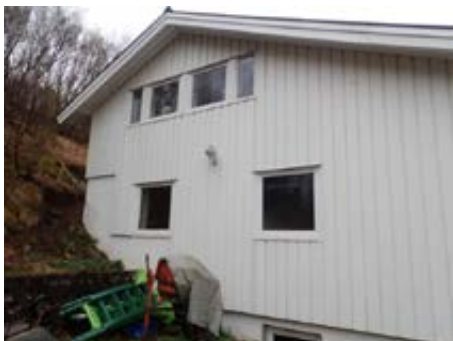
Terrenget heler inn mot grunnmuren

Det anbefales terrengjustering for å få riktig fall langs grunnmuren. Ideelt bør det i en avstand på ca. 3 meter være god helning vekk fra husets grunnmur.

**Kostnadsestimat: 20 000 - 100 000**

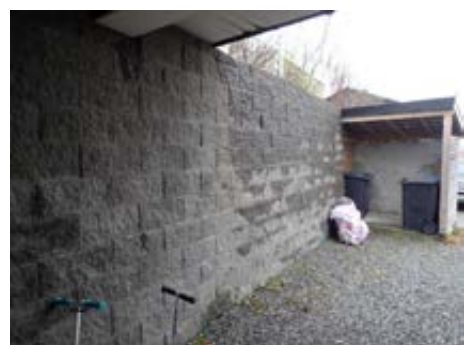
Krav til rekkverkshøyde på terrasse og støttemur er 1 meter.

Støttemur mangler rekkverk

- Rekkverk/annen sikring på forstøtningsmur må settes opp/utbedres.
- Rekkverkshøyde på balkong eller terrasse må endres for å tilfredsstille krav på byggemeldingstidspunktet.
