# Tilstandsrapport

4-roms andelsleilighet

Raukveien 5, 0680 OSLO

Befaringsdato: 29.06.2026

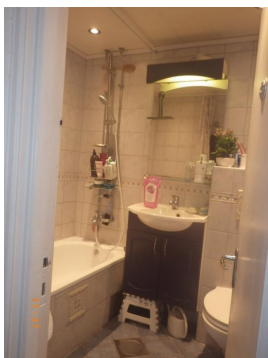
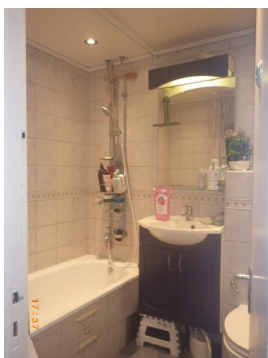
Sammenføyning igjen skjer i motsatt rekkefølge.

Vær nøye med at vannlåstrakten med gummiring kommer riktig på plass.

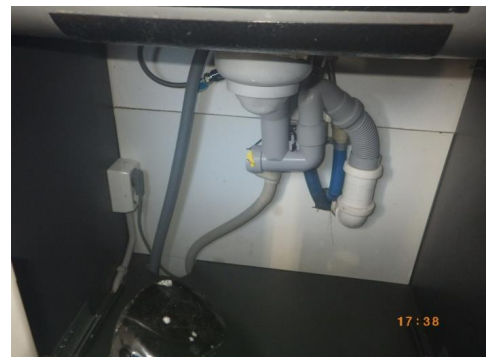
Tilstandsgrad er fastsatt utelukkende på bakgrunn av de forhold som var tilgjengelige for vurdering på befaringstidspunktet. Det gis ingen garanti for tilstand, funksjon eller restlevetid for skjulte rørføringer eller felles installasjoner.

**Årstall:** 2002      **Kilde:** Eier
