# Gamlevegen 11

MOLTUSTRANDA

**Fin enebolig med god plass | Nydelig utsikt | 3 soverom | Peis | Veranda |**

# Tilstandsrapport

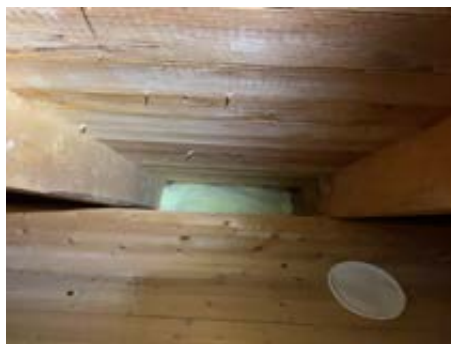
- Lufting/ventilering bør forbedres.

Skråtak uten lufting kan medføre at oppvarmet luft fra loftet kondensere i takkonstruksjonen når den møter kalde overflater. Det anbefales derfor og etablere luftespalte mellom taktro og isolasjonen. Downlights anbefales isolert på kryploftet.

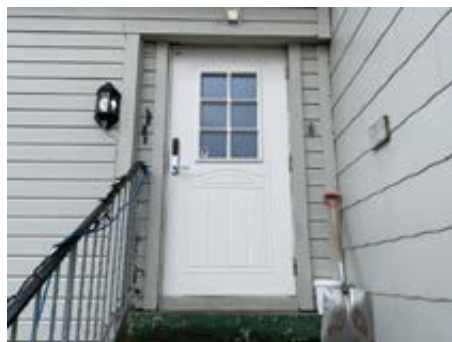
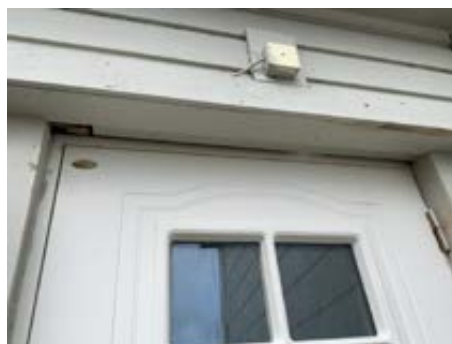
- Dører må justeres.
- Det må påregnes noe vedlikehold og at enkelte dører må skiftes ut.

Beslag under dørtersklene anbefales montert, dette for å forbygge fuktinntrekk under dørtersklene. Uttethet rundt ytterdør hovedetasje må tettes, og kjellerdør står foran utskifting. Alternativt nytt glass.

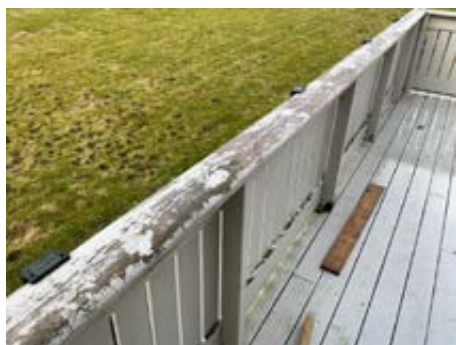
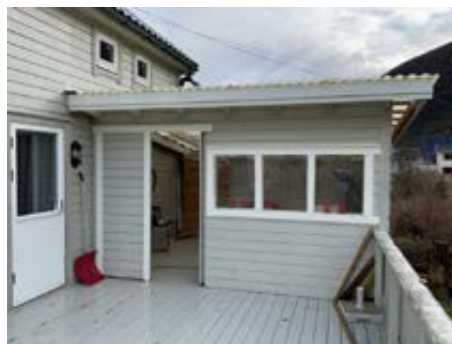
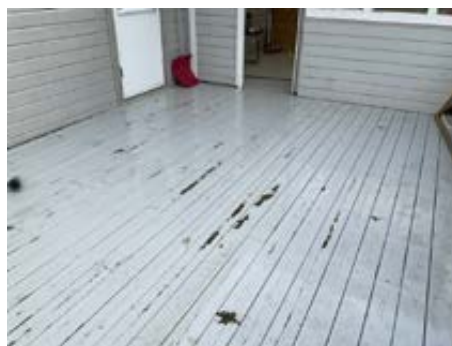
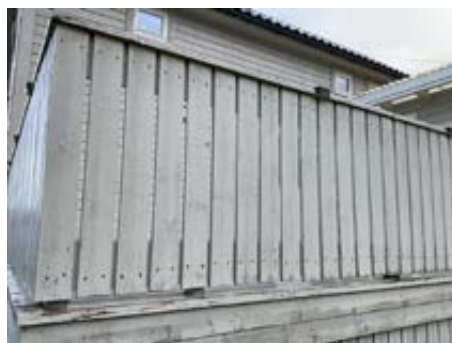
- Rekkverkshøyde må endres for å tilfredsstille krav på byggemeldingstidspunktet.

Tiltak med feilmontert beslag må påregnes/vurderes. Rekkverk og terrassedekket må påregnes vedlikeholdt. Spiker og skruer med rustskader må påregnes utskiftes.

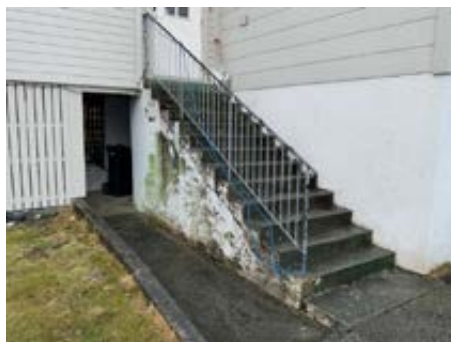
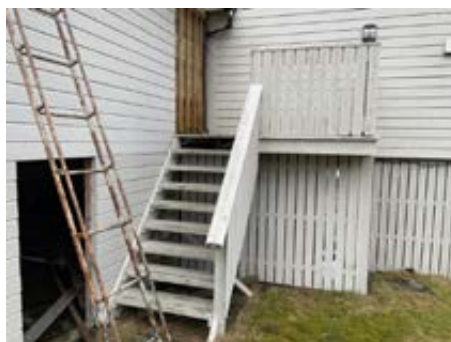
- Tidspunkt for utskiftning av tettesjikt/membran nærmer seg ut ifra alder på dagens tekking.
- Rekkverk må monteres for å lukke avviket.

- Rekkverk må monteres for å lukke avviket.

- Det er ikke krav om utbedring av rekkverkshøyder opp til dagens krav. Vedlikehold av trapper og rekkverk må påregnes.

**Kostnadsestimat: Under 10 000**

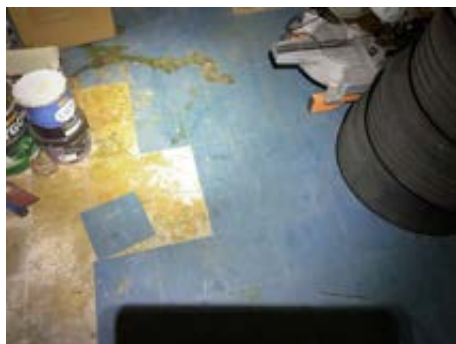
### TG 2 Overflater

- Det er påvist fuktskader på overflater.

Overflater i kjeller har noe fuktskader.

Overflater i kjeller står foran vedlikehold, oppgradering og fornying. Merk at vinylfliser og limet i gangen mest sannsynlig inneholder asbest, og må saneres med godkjent utstyr og leveres som spesial avfall til godkjent deponi.

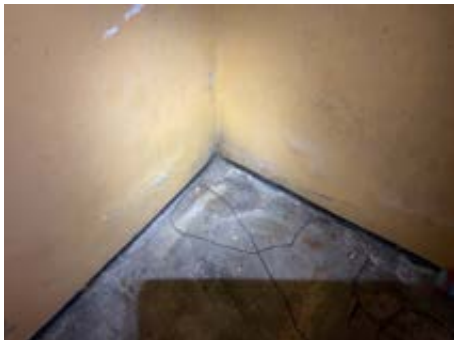
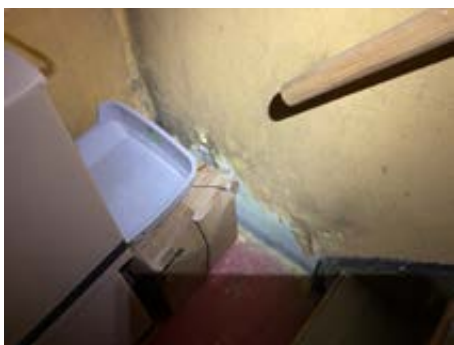
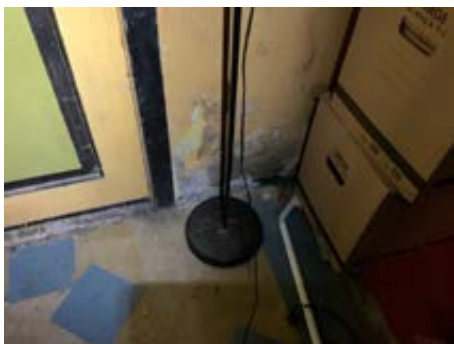
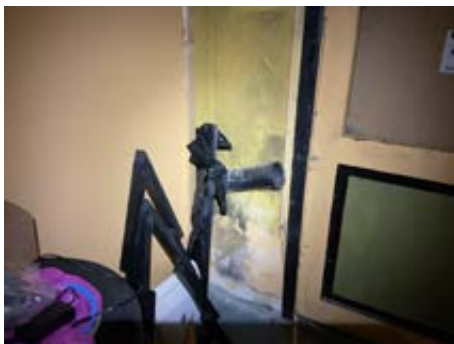
- Det er påvist indikasjoner på noe fuktgjennomtrenging i kjellergulv.
- Det er påvist indikasjoner på noe fuktgjennomtrenging inn i kjellermur.
- Det er påvist synlig fuktighet på mur/gulv i kjeller.
- Kjeller har ingen ventilering/luftgjennomstrømning.

I kjeller har synlig grunnmur saltutslag og avskalling av maling mot gulvet. Årsaken til dette skyldes fuktvandring i grunnmuren som følge av svikt i drenering og fuktopptrekk fra grunnen.

- Det må foretas tiltak for å redusere/begrense fuktgjennomtrenging inn i kjeller.
  - Det påviste fuktnivå gir grunn til å overvåke konstruksjonen jevnlig for å se utvikling over tid, og eventuelt foreta tiltak for å unngå fuktskader.
- Alt organisk materiale i kjeller anbefales fjernet, inntil en får stoppet fuktinntrekket.

**Kostnadsestimat: 10 000 - 50 000**

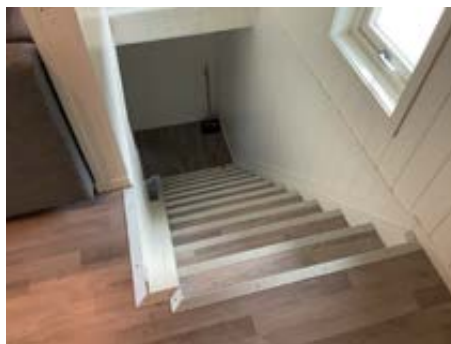
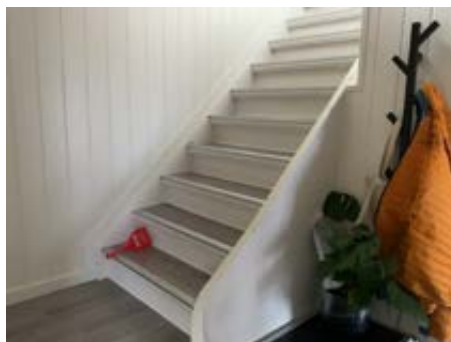
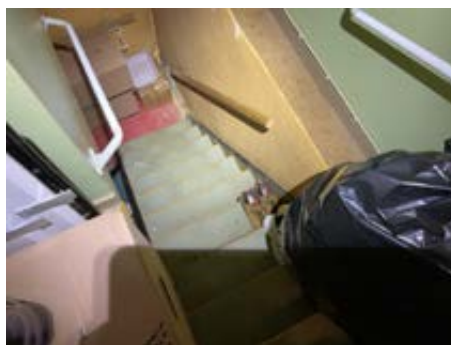
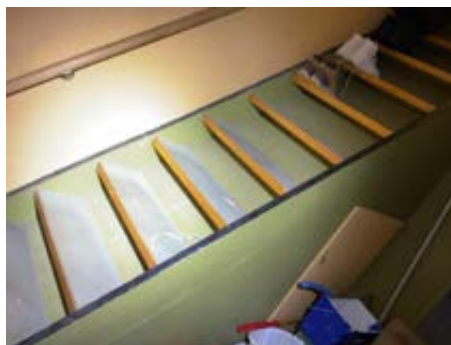
## **TG 3** Innvendige trapper

Trapper og rekkverk av tre i malt og lakka utførelse med tette trappetrinn med lamminatgulv og vinylbelegg.

- Det er ikke krav om utbedring av rekkverkshøyder opp til dagens krav.
- Håndløper bør monteres, men det var ikke krav på byggetidspunktet.
- Rekkverk må monteres for å lukke avviket.

**Kostnadsestimat: 10 000 - 50 000**

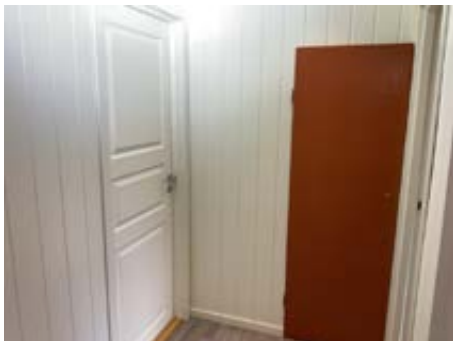
## TG 1 Innvendige dører

Formpressede innerdører i malt utførelse. Enkelte plassbygde malte innerdører.

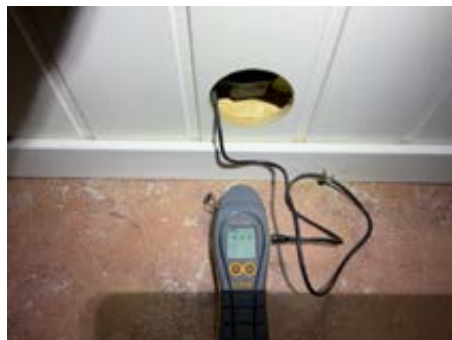
## TG 0 Tilliggende konstruksjoner våtrom

Hulltaking er foretatt fra gang mot våtsone for baderomsinnredningen uten å påvise unormale forhold eller fuktverdier.

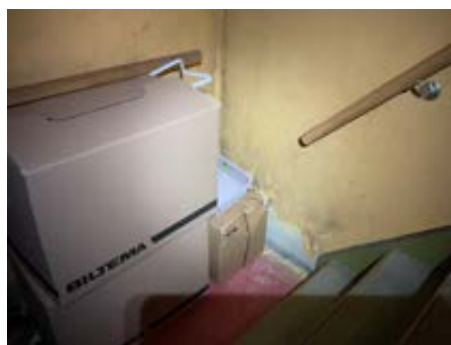
Det er synlig fuktinntrekk fra grunnen og terreng i kjeller.

- Det må foretas utskiftning av drenering/tettesjikt.

**Kostnadsestimat: 100 000 - 300 000**

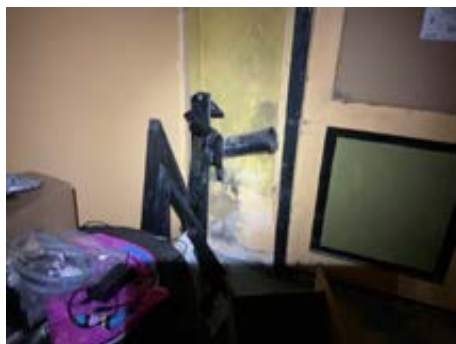
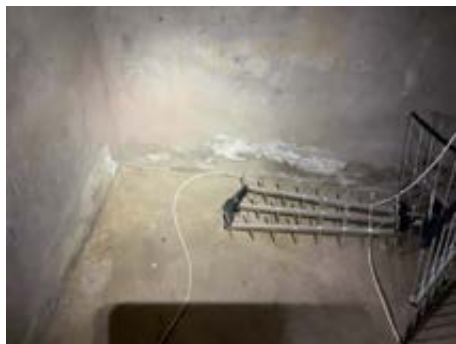
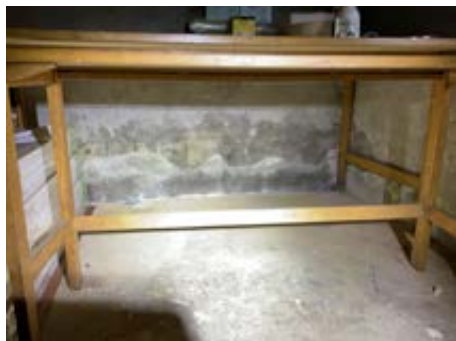
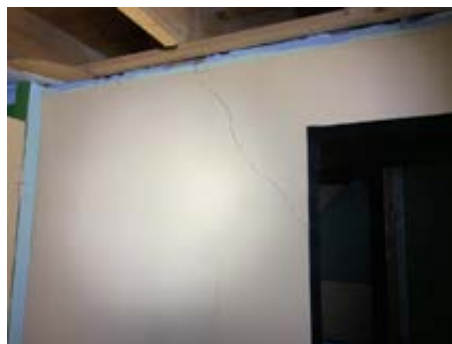
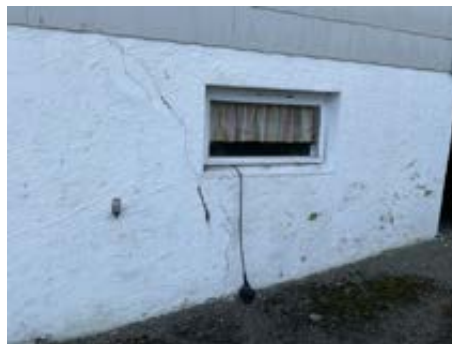
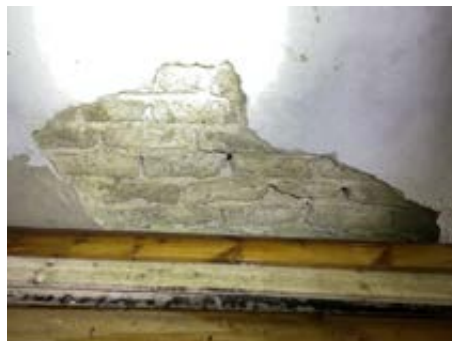
## TG 2 Grunnmur og fundamenter

Dobbel hullsteinmur i murpusset og malt.

- Det er registrert skråriss som er symptom på setninger.
- Det er registrert løs puss på muroverflater.
