Øvre Nordstranda 120

VALDERØYA

Tilstandsrapport

ENEBOLIG

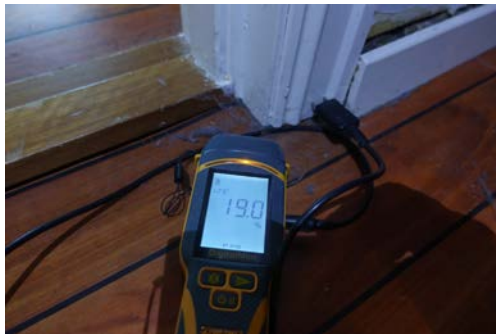
- Ytterligere undersøkelser må foretas for å få kartlagt tilstanden og omfanget på eventuelle skader.
- Det bør iverksettes tiltak for å redusere fuktinntrengning og kapillært opptrekk i murvegger, for eksempel ved forbedring av drenering og fuktsikring utvendig.

Videre undersøkelser anbefales for å kartlegge omfanget av fuktproblematikken og vurdere nødvendige utbedringer.

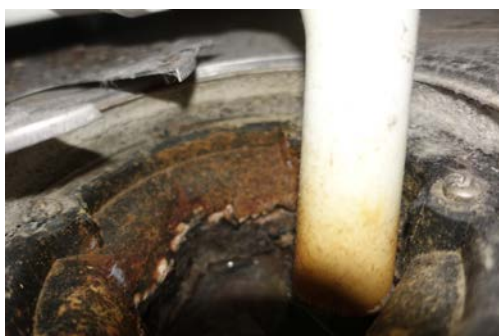
Veggplatene som er benyttet bør suppleres med godkjent membranløsning i våtsonen, for å sikre tilstrekkelig fuktsikring. Konsekvensen av dagens løsning er økt risiko for fuktskader på platene. Rommet og spesielt området ved servant må brukes med forsiktighet.

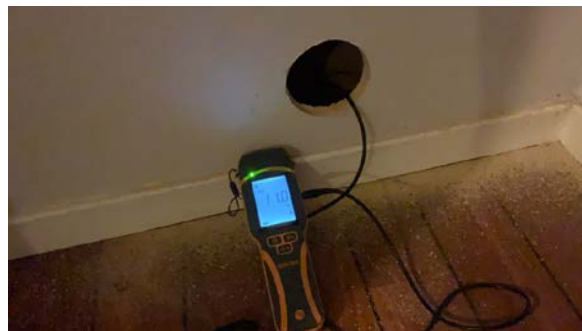
Det bemerkes at veggplatene i våtsone ikke er fuktbestandige og dermed ikke tåler fuktbelastning over tid. Veggene i det aktuelle rommet har imidlertid ikke vært utsatt for slik belastning.

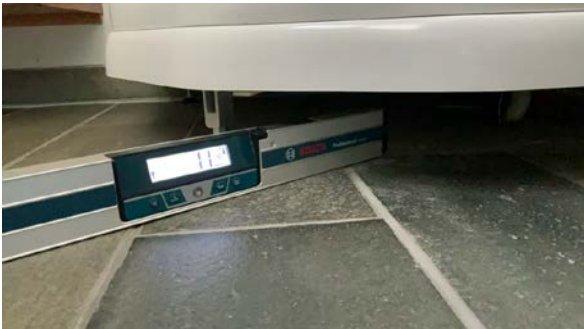
- Et bad med manglende/reduert fall til sluk blir mindre funksjonelt og sikkert for brukeren. Dette kan medføre stående vann på gulvet, vann som ikke ledes effektivt til sluket, økt risiko for at vann renner ut av rommet og redusert sklisikkerhet på gulvet.

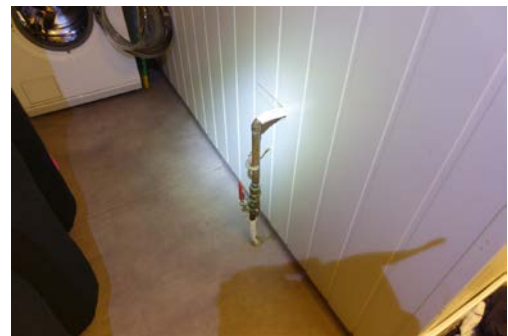
Eldre vannrør har blant annet større sannsynlighet for lekkasjer, noe som kan føre til omfattende og kostbare vannskader i boliger.

- I forbindelse med oppgradering av våtrom vil det være naturlig med utskiftning av rør.
