Kvalvikveien 262

Innholdsrik enebolig med stor tomt |

Dobbelgarasje fra 2016 | Moderniseringsbehov

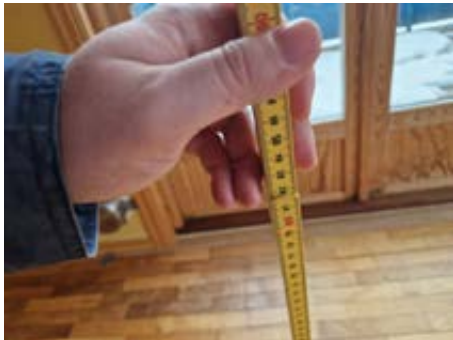
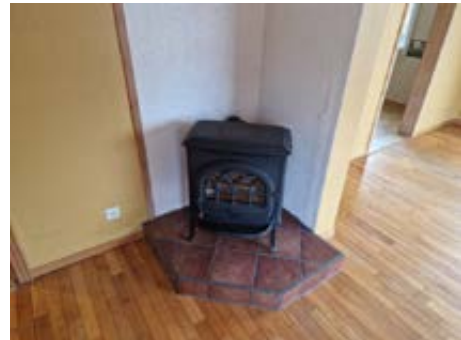
TG 2 Rom Under Terreng

Punktet må sees i sammenheng med 'Drenering'

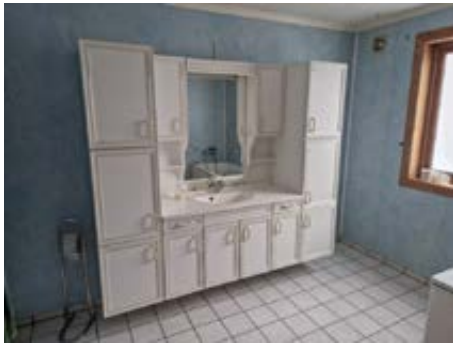
ETASJE 1. > BAD

Tilliggende konstruksjoner våtrom

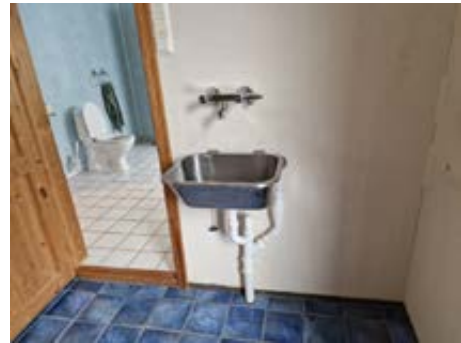
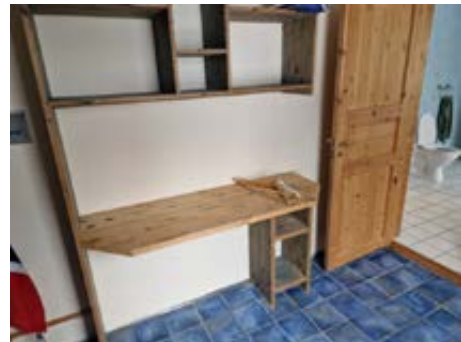
ETASJE 1. > VASKEROM

- Våtrommet har behov for omfattende oppgraderinger. For å sikre en løsning som oppfyller gjeldende krav, bør tettesjikt, sluk og røropplegg oppgraderes og dokumenteres.
- Manglende oppgradering av våtrommet medfører høy risiko for at konstruksjonene ikke vil tåle vanlig bruk av vann eller lekkasjer. Dette kan føre til fuktskader på tilstøtende konstruksjoner.

Kostnadsestimat: 200 000 - 500 000

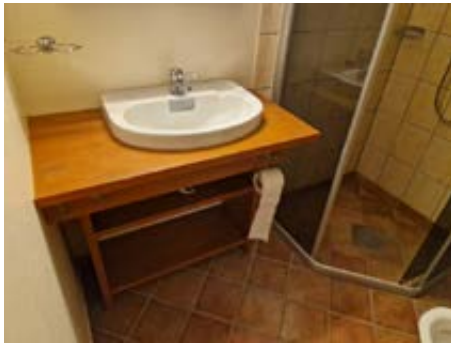
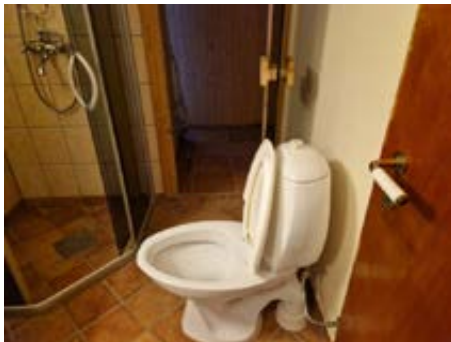
KJELLER > BAD

- Det er mulighet for at det kan forekomme vannlekkasje på våtrommet hvor vann ikke vil gå til sluk.
- Det er påvist avvik i fallforhold til sluk i forhold til krav i forskrift på byggetidspunktet.

Dusjnise er lukket i bunn og eventuelt lekkasjevann på gulv vil renne ut dørterskel, før det renner til sluk.

Avviket gir grunnlag for at konstruksjonen overvåkes jevnlig. Som minste tiltak er dørterskelen hevet for å ivareta anbefalingen om en høyde forskjell fra topp terskel til topp sluk på minimum 25 mm. Skal konstruksjonen oppnå TG 0 eller TG 1 må avviket utbedres.

- Det må gjøres nærmere undersøkelser. Manglende membran/tettesjikt medfører risiko for lekkasjer og fukt i konstruksjonen.

Manglende dokumentasjon medfører usikkerhet rundt utførelsen, noe som gir økt risiko for at membran er mangelfull eller ufagmessig utført, og at det kan oppstå lekkasjer eller fuktskader i konstruksjonen.
