# Tilstandsrapport

Boligbygg med flere boenheter

Langveien 18, 6509 KRISTIANSUND N

Befaringsdato: 14.09.2026

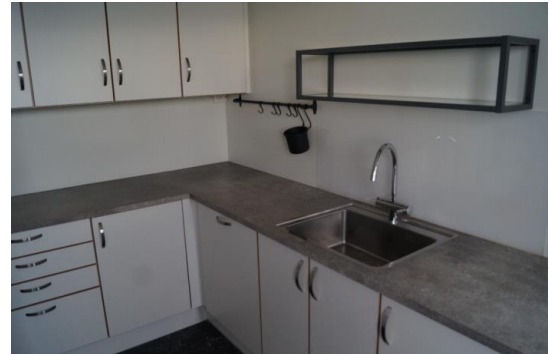
Kjøkkeninnredningen har glatte fronter og benkeplate i laminat. Det er oppvaskmaskin, komfyr, vannstoppsystem og komfyrvakt.
