# Kornstadveien 204

AVERØY

**Renovert enebolig med romslig tomt, usjenert beliggenhet og låve**

Befaringsdato: 15.09.2025

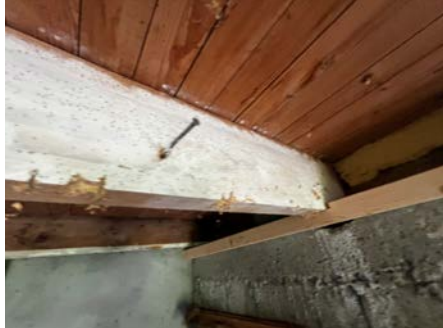
Denne gulvbjelken har betydelig redusert bæreevne etter mott/borebille angrep, er byttet ut etter befaringen. Se neste bilde.

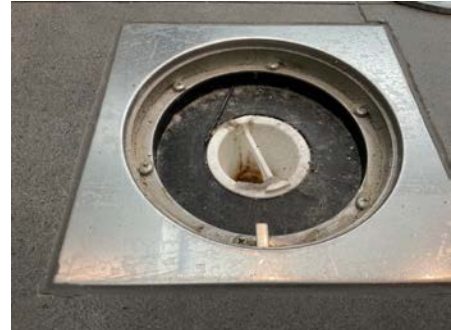
Avvik: Membranen er synlig, men avslutningen ved sluket er utett.

Membranen er synlig, men avslutningen ved sluket er ikke tett utført. Det er registrert at selger ikke har klemmt membran korrekt under klemringen i sluket. I dagens utførelse ligger membran kun klemmt under slukringen, noe som i prinsippet kan medføre at vann renner ned langs utsiden av sluket. Det er åpent bjelkelag fra kjelleren, og slukpottene er synlige. Det er ikke registrert eller målt forhøyede fuktverdier i disse områdene.

Sluk ved vaskemaskin.

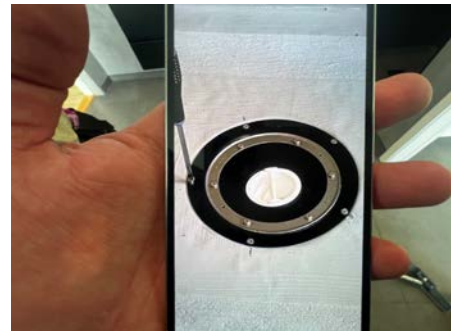
Bilde fremvist av selger på befaringen, membranen er ikke klemmt under klemring, membranen er avsluttet mot sluken og klemmt mellom det som er innfesting av sluk til undergulv

Membranen er synlig, men avslutningen ved sluket er ikke tett utført. Det er registrert at selger ikke har klemmt membranen korrekt under klemringen i sluket. I dagens utførelse ligger membranen kun klemmt under slukringen, noe som i prinsippet kan medføre at vann renner ned langs utsiden av sluket. Det er åpent bjelkelag fra kjelleren, og slukpottene er synlige. Det er ikke registrert eller målt forhøyede fuktverdier i disse områdene.

Det anbefales å etablere en forskriftsmessig tilslutning mellom membran og sluk med korrekt bruk av klemring. Dersom tiltak ikke utføres, er det økt risiko for vannlekkasjer langs sluket. Over tid kan dette medføre fuktskader i underliggende konstruksjoner. Selv om det per i dag ikke er registrert forhøyede fuktverdier, er løsningen en riskokonstruksjon med usikker funksjon over tid.

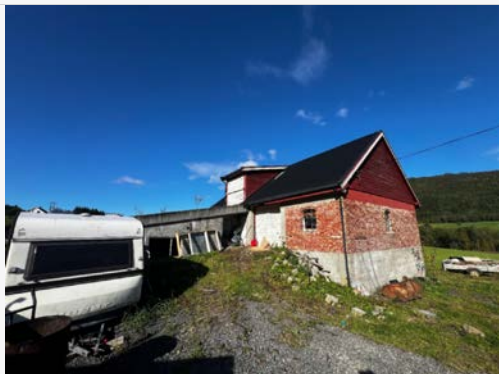
## Løe

Bygningen er fundamentert på grunnmur av naturstein og betong, med synlige partier av eldre natursteinsmur i underkant, kombinert med støpt betongmur som senere er påført puss. På enkelte partier er det registrert avskalling og sprekke-dannelser i puss. Veggene i hoveddelen er oppført i teglstein, mens gavlpertier og øvre deler er utført med stående trekledning som er malt.
