# Blomanveien 7 Sørfold

# Blomanveien 7

**Bygningssakkyndig**  
Alexander Gørtz

**Rapport kode:** 533655  
**Opprettet:** 02.07.2026  
**Utskrift:** 13.07.2026

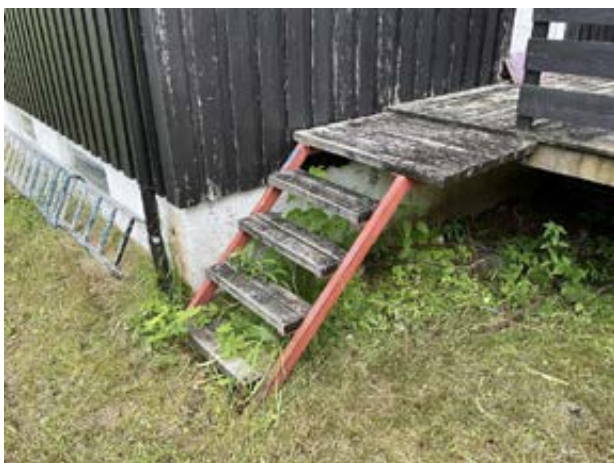
Trapp fra terrassen ned til terrenget.

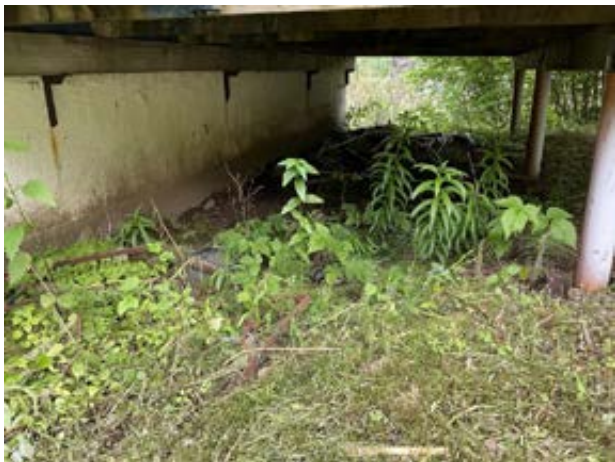
Areal under terrassen.

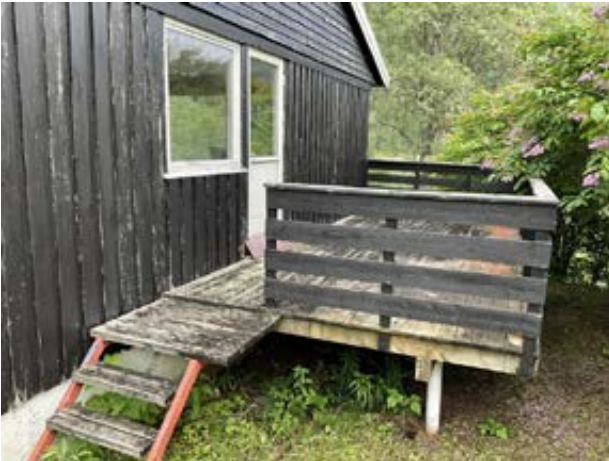
Terrasse i førsteetasje.

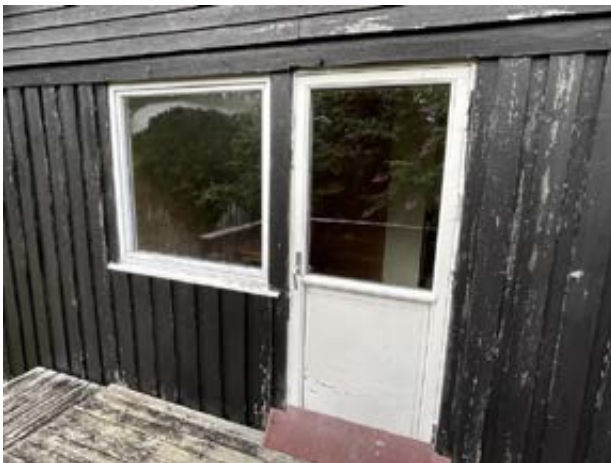
Vinduene er fra byggeåret og har aldersrelatert slitasje. Det er registrert punkterte glass samt avvik ved beslag, vannbord, omramming, karm eller utvendig tetting. Redusert isolasjonsevne, økt varmetap og fare for videre slitasje på vinduskomponenter.

Terrassedøren og vinduet.

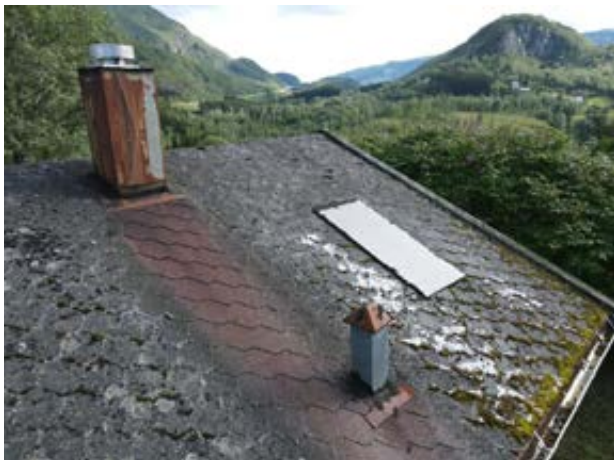
Skorsteinen har passert forventet levetid for skorsteinbeslag. Skorsteinen er avdekket på toppen, og beslagene viser tegn til rust og slitasje. Slitte og rustpåvirkede beslag samt mangelfull toppavdekning medfører økt risiko for vanninntrengning i skorstein og tilstøtende konstruksjoner.

Vanninntrengning kan føre til fukt- og frostskaider i skorsteinen, redusert levetid og behov for omfattende utbedringer. Tilstanden kan også påvirke skorsteinens funksjon og sikkerhet.

Skorsteinbeslag, luftehatten og et reparert område på taket.

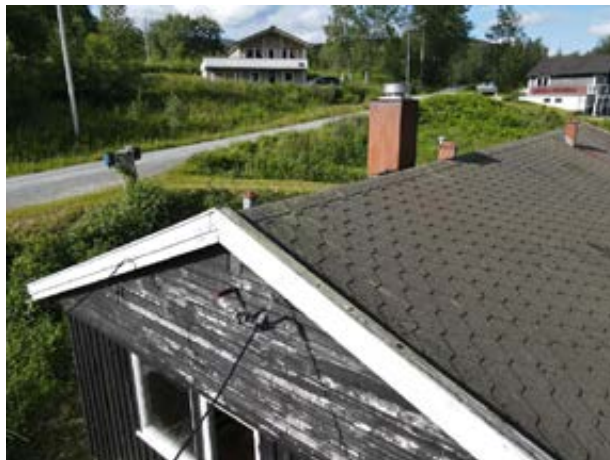
Raftveggen og vindskiene.

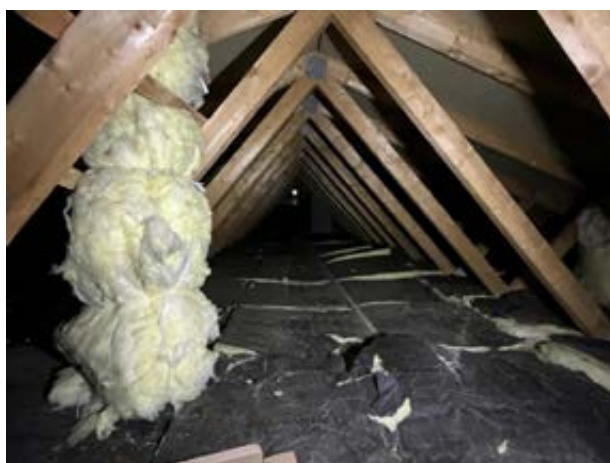
Saltakkonstruksjonen er utført med W-takstoler i tre og kaldloft. Takkonstruksjonen av tre med ukjent alder. Konstruksjonen er besiktiget fra kaldloft via luke i gangen i første etasje. Fuktmåling på kaldloftet viser ingen for høye verdier ut over det normale. Det er ikke påvist svanker/svai i mønet.

Takkonstruksjonen med W-takstoler er fra 1976 og har høy alder. Selv om det ikke ble registrert forhøyede fuktverdier, svanker eller andre synlige avvik ved befaringen, foreligger det en generell risiko for skjulte aldersrelaterte skader som ikke er synlige ved visuell inspeksjon.

Takkonstruksjonen på kaldloftet.

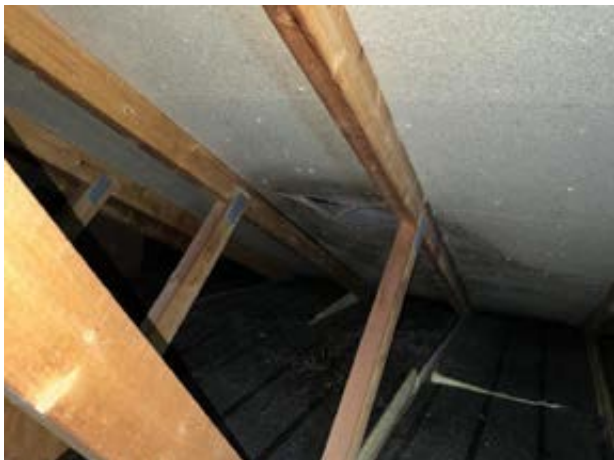
Takkonstruksjonen fremsto som tørr på befaringsdagen, også ved det tidligere reparerte området.

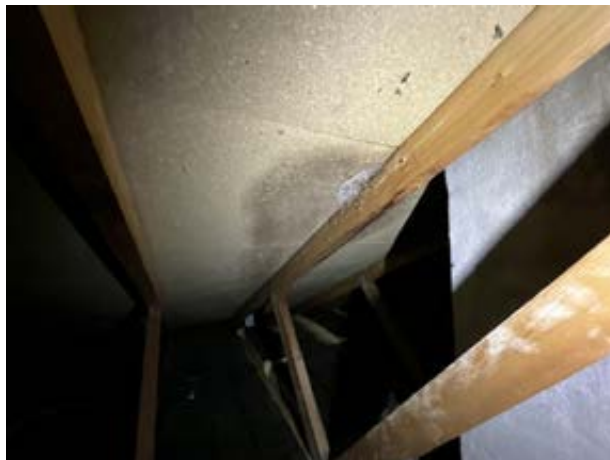
Takkonstruksjonen fremsto som tørr ved skorsteinen på befaringstidspunktet.

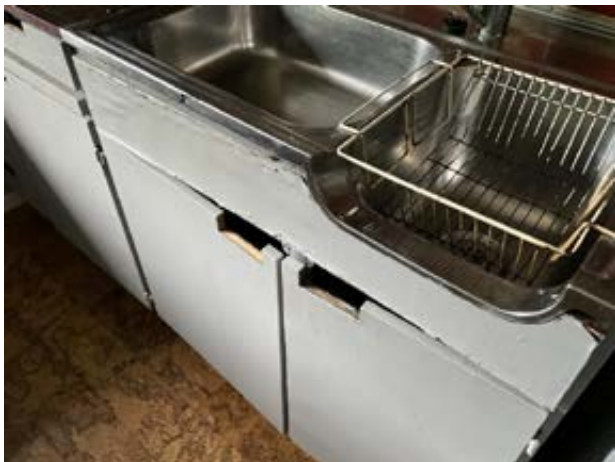
Det er ikke registrert tegn til lekkasjer eller andre vesentlige avvik ved befaringen. Det er derfor ikke behov for utbedringstiltak på nåværende tidspunkt. På grunn av alder må det imidlertid påregnes jevnlig tilsyn og vedlikehold, og fremtidig utskifting av de eldste delene av røranlegget bør inngå i boligens langsiktige vedlikeholdsplan. Tilstandsgrad 2 (TG 2) er satt på bakgrunn av alder og forventet gjenværende levetid.

Detaljbilder som viser tilstanden på bygningsdelen.

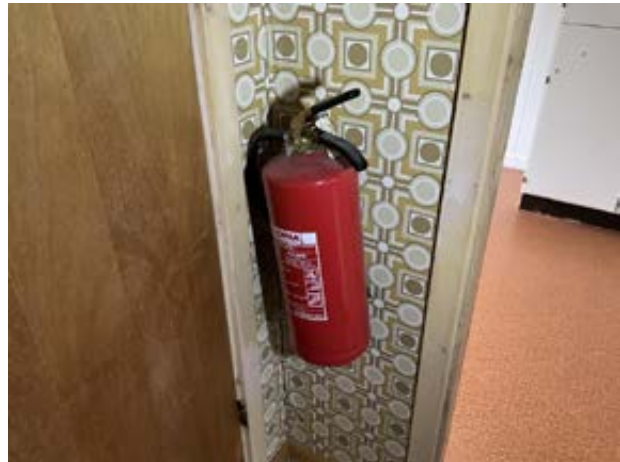
Brannslukker er påvist.
