# Fløyveien 1

KRISTIANSUND N

# Tilstandsrapport

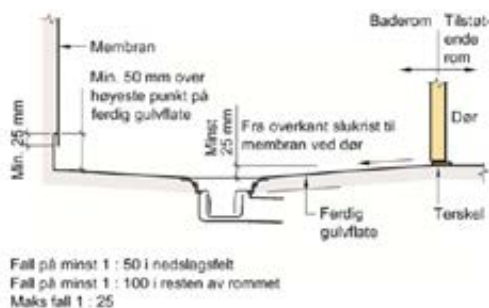
- Et bad med manglende/reduert fall til sluk blir mindre funksjonelt og sikkert for brukeren. Dette kan medføre stående vann på gulvet, vann som ikke ledes effektivt til sluket, økt risiko for at vann renner ut av rommet og redusert sklisikkerhet på gulvet.
- Selv om bom eller hull i fliser ikke alltid er et umiddelbart problem, bør det overvåkes nøye for eventuell utvikling i sprekker i flisfuger e.l., oppstår dette må en foreta tiltak for å begrense utviklingen.

Anbefalte fallforhold på badegulv.

Kostnadsestimat: 50 000 - 100 000
