# Norvikvegen 31

EIDSBYGDA

Fritidseiendom med unik beliggenhet i sjøkanten  
- god standard - flotte turmuligheter

Befaringsdato: 25.09.2025

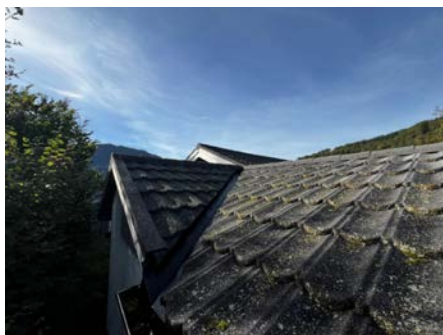
Boligen har decra/powertekk plater som takteking fra 2019, besikket fra takfot i stige og fra bakkenivå.

Ukjent type og alder på undertak.

Oversiktsbilde.

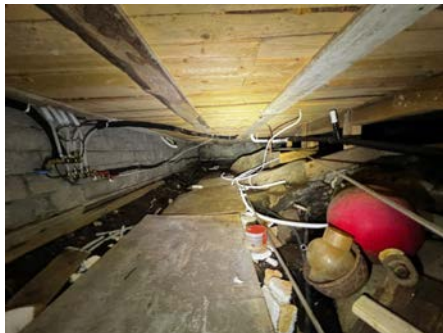
Det er målt 19,3 vektprosent i stubbegulvet.

Oversiktsbilde.

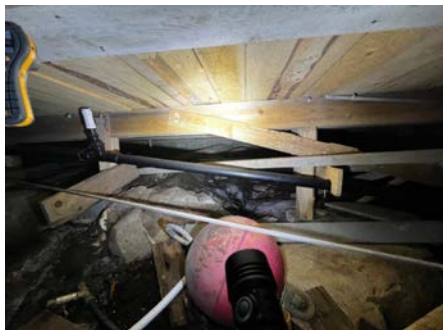
Noe innsig av fukt i dette hjørne.

Oversiktsbilde.

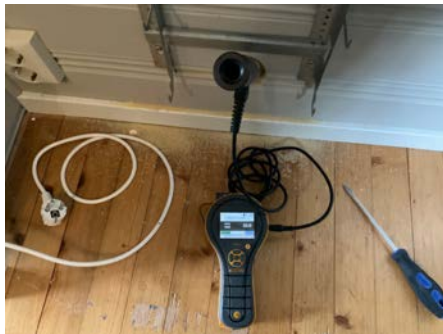
## TE 0 Tilliggende konstruksjoner våtrom

Hulltaking er foretatt fra tilstøtende rom uten å påvise unormale forhold i våtsone. Våtrommet er også fuktkontrollert med egnet fuktmåleverkøy og det er ikke påvist unormale forhold ved fuktsøk i relevante våtsoner i gulv og vegger.
