SURNADAL

Vestre Nordmarksvegen 367

Hytte/fritidsbolig | BRA-i/BRA Total 37/58 kvm | 1 soverom

Fritidsbolig  
 Vestre Nordmarksvegen 367, 6650 SURNADAL  
 SURNADAL kommune  
 gnr. 66, bnr. 18

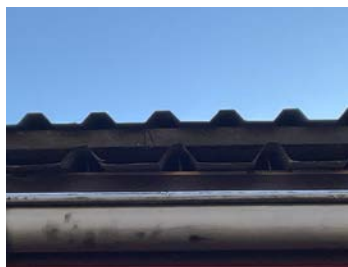
På taksiden mot nord er det synlig at det nye taket er montert over den eldre taktekingen

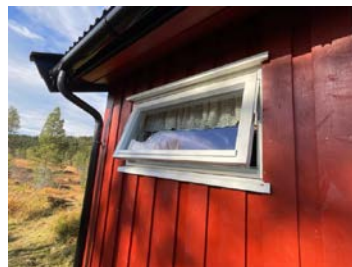
Det er malte vinduer med 2-lags glass fra 2025 på soverom og bod.

Oversikt vindu på bod

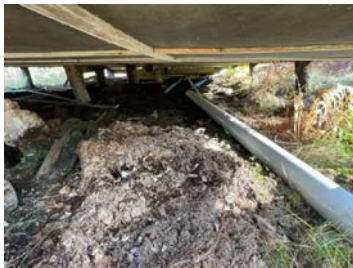
Det er åpen krypkjeller/kryprom under trebjelkelag og stubbegulv.

Oversikt krypkjeller sett fra utsiden
