# Tilstandsrapport

Enebolig

Nordfoldveien 244 , 8286 NORDFOLD

Rapportdato: 26.10.2026

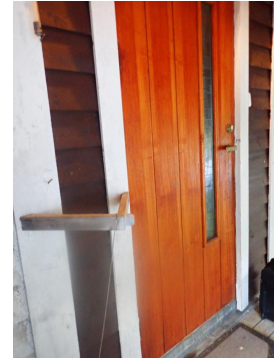
Hovedinngangsdør

Bygningen har teak hovedytterdør og ubehandlet kjellerdør i tre.  
Dører fremstår med naturlig slitasje og ut fra alder må der påregnes jevnlig vedlikehold slik som smøring/ justering av hengsler, samt maling av karm etc.

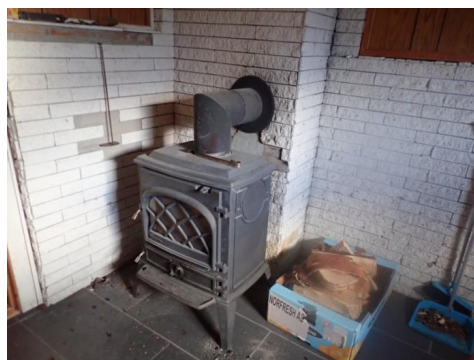
Ovn for fast brensel montert i kjellerrom.

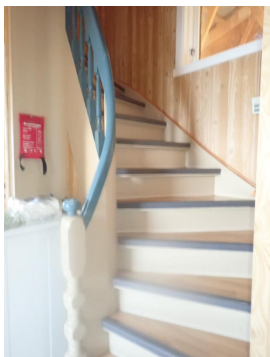
Trapp mellom 1.etg. og loft

Rekkverkshøyden er mindre enn 90 cm. og åpning i rekkverket er over 10 cm. Det har i byggeforskrifter lenge vært krav til denne høyden. Rekkverkshøyden er sentral i forhold til sikkerhetsforanstaltninger mot fallulykker og det anbefales derfor tiltak slik at nødvendig / tilfredsstillende rekkverkshøyden opprettes.

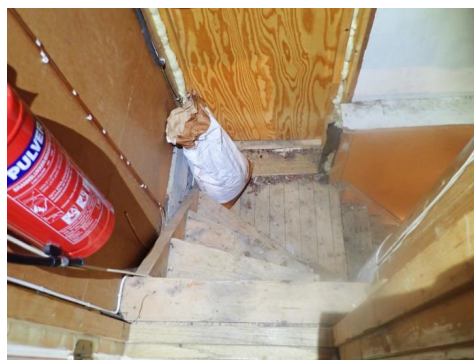
- Det anbefales å montere håndløper langs trappeløpet for å bedre sikkerhet og tilgjengelighet.
- Det anbefales å montere rekkverk på trappen for å sikre trygg bruk og bedre sikkerhet.
- Trapper med dårlig funksjonalitet kan gi redusert brukervennlighet og økt risiko for fall og ulykker.
- Det anbefales å vurdere utbedring av trappen for bedre sikkerhet og funksjon, eventuelt tilpasse den i henhold til gjeldende krav.

Kjellertrapp med utgang til terreng i 1/2 planet.

Trappa må sikres med å etablere rekkverk.  
Ny trapp bør vurderes montert.

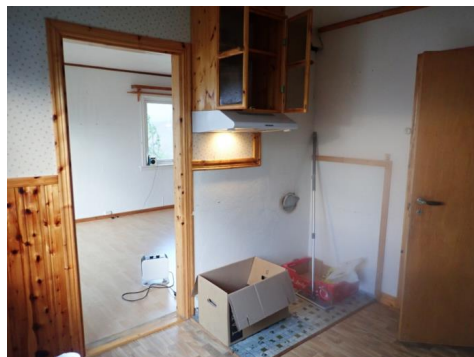
Avtrekk fra ventilatoren er frakoblet/ikke videreført over tak

Ventilator over komfyrplass.

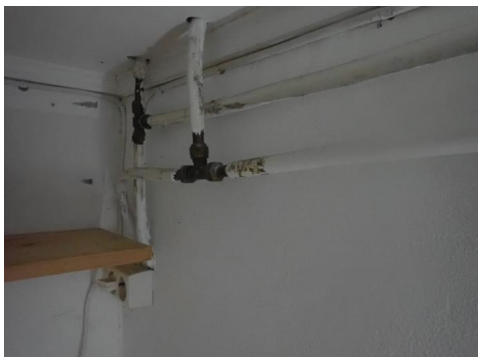
Vannrør i bod under bad

Vannrør i bod under bad. Her er det plassert en plast dunk for oppsamling av lekkasje vann.

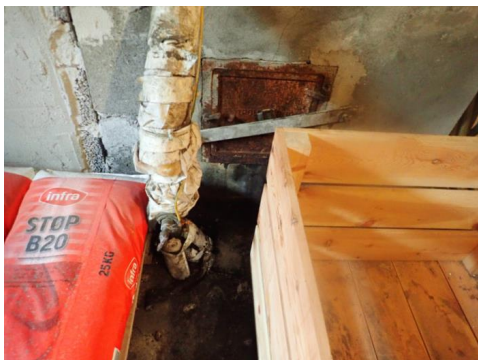
Stoppekran fra byggeår.

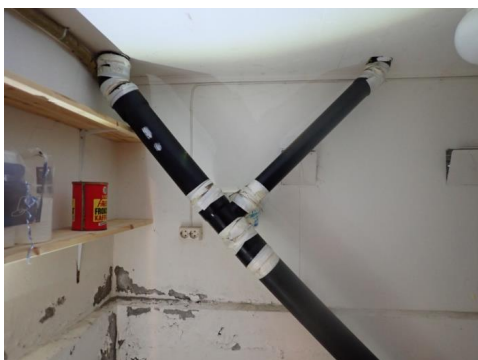
- Mangelfull lufting kan føre til dårlig avrenning, luktproblemer og risiko for undertrykk i avløpssystemet.
- Det må gjøres nærmere undersøkelser.
- Ufagmessig utførelse kan føre til lekkasjer, tilstopping og redusert funksjon, med risiko for fuktskader og driftsproblemer.

Plast avløp fra bad og kjøkken

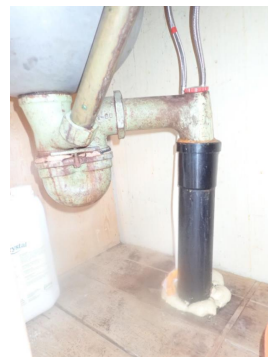
Avløpsrør fra kjøkkenbenk.

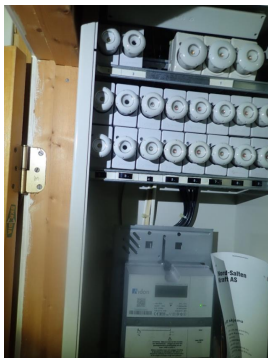
- Løs el-kabel på kjøkken.
- Behov for kontroll av det elektriske anlegget indikerer usikkerhet rundt tilstand og sikkerhet. Eventuelle feil eller mangler kan medføre økt risiko for brann, elektrisk støt og skade på utstyr. Det elektriske anlegget må kontrolleres av kvalifisert elektrofaglig person. Eventuelle avvik bør utbedres for å sikre en trygg og forskriftsmessig installasjon.

El-skap med krussikringer.
