Øynesveien 14. 8206 Fauske

RIMELIG RENOVERINGSOBJEKT MED NAUST PÅ EGEN TOMT

Tilstandsrapport

ENEBOLIG

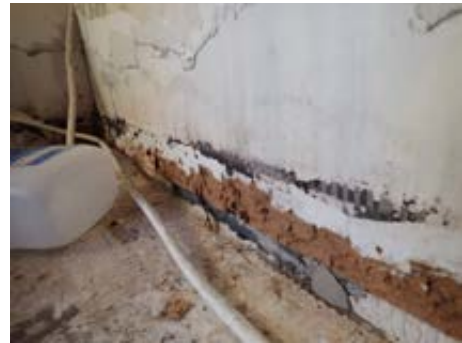
Baderomsgulv -mot inngangsdø

Våtrommet står foran full oppgradering på samtlige flater. I tillegg til vvs utstyr og el-arbeid.

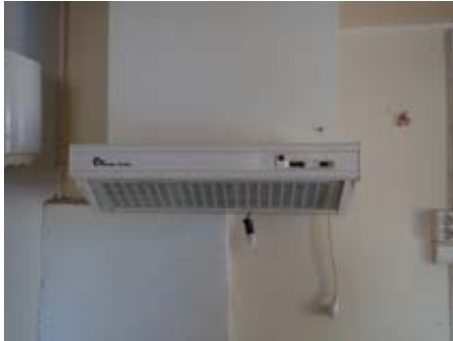
Ventilator

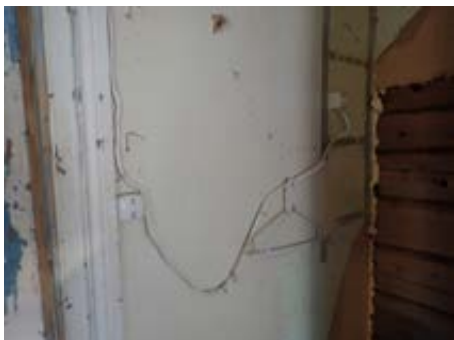
Løst ledning

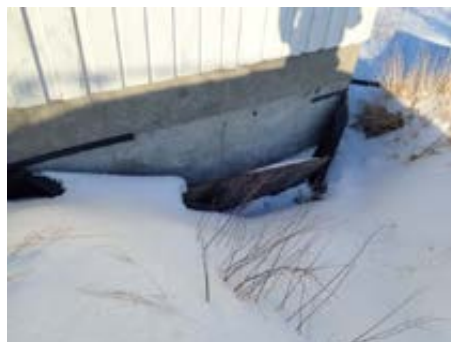
Del av grunnmursplastener løsnet fra grunnmuren

Det må påregnes å legge ny drenering
