# Øvre Sørliå 1

FOSNAVÅG

# Øvre Sørli 1

Befaringsdato: 13.06.2024

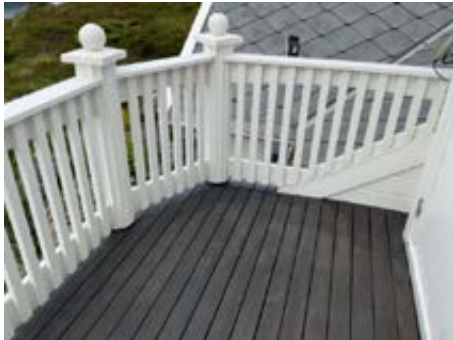
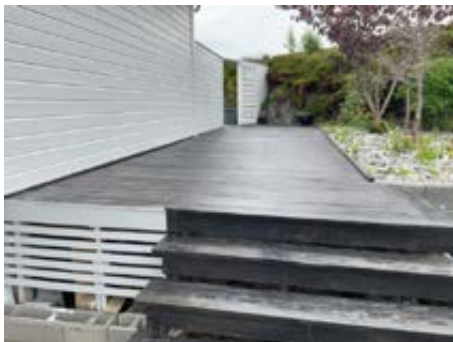
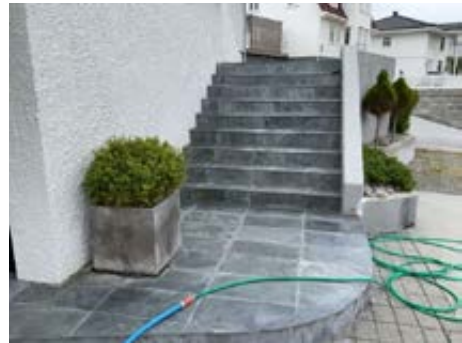
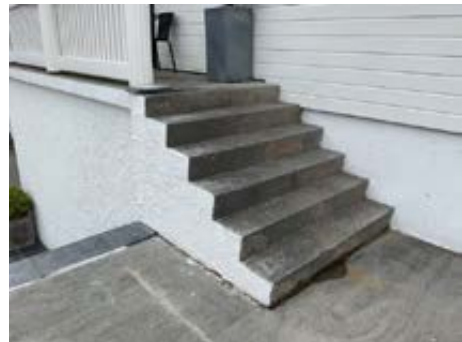
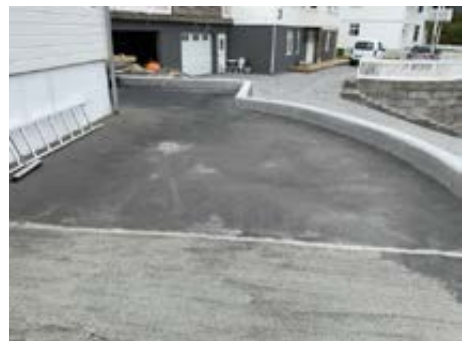
## TG 3 Utvendige trapper

Trapper og platter av betong delvis flislagt.

- Rekkverk må monteres for å lukke avviket.

Kostnadsestimat: 10 000 - 50 000

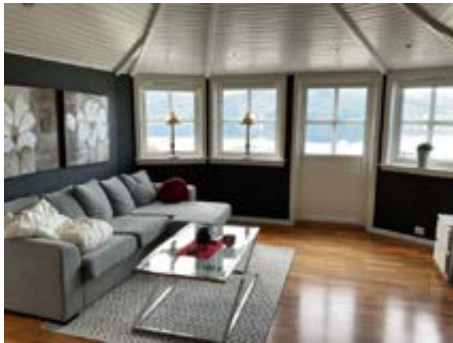
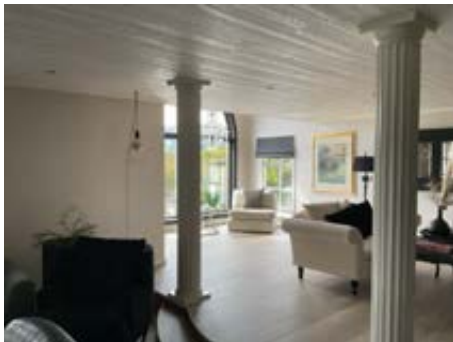
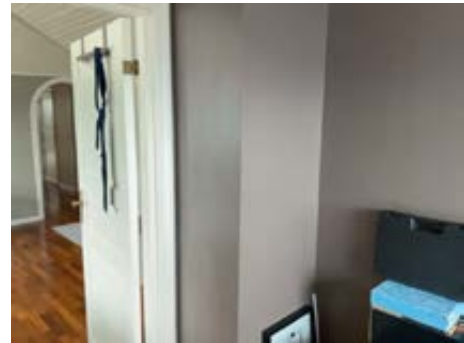
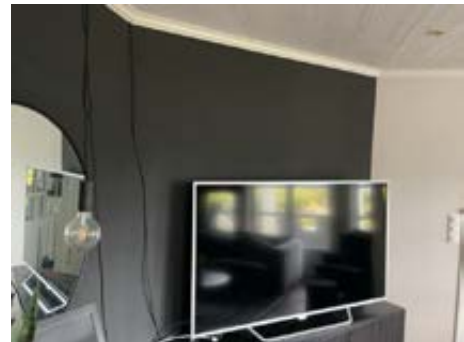
## TG 2 Etasjeskille/gulv mot grunn

Etasjeskille i tre konstruksjon med sponplategulv. Deler av hovedetasje har hulldekk elementer av betong med påstøp. Kjeller og garasje har støpt gulv mot grunnen av betong.

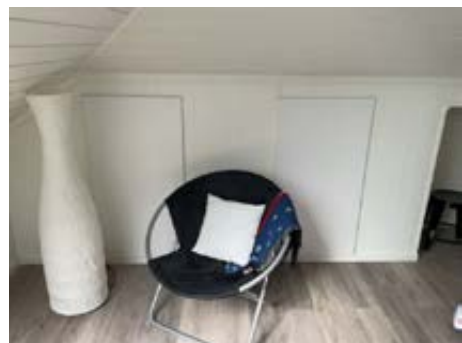
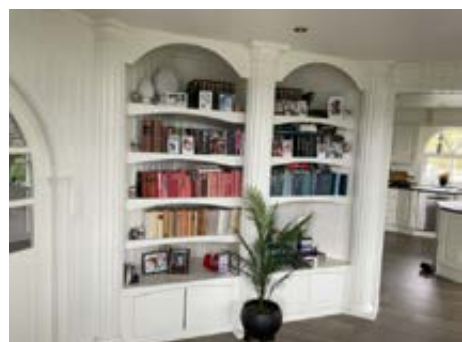
## Innvendige dører

- Det er påvist avvik som tilsier at det bør foretas tiltak på enkelte dører.

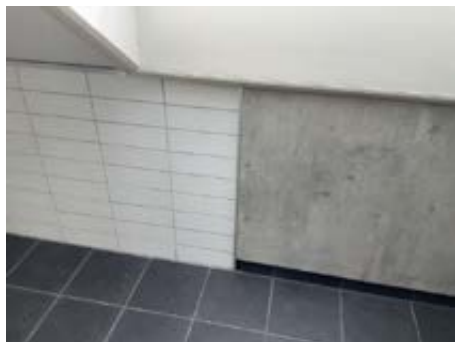
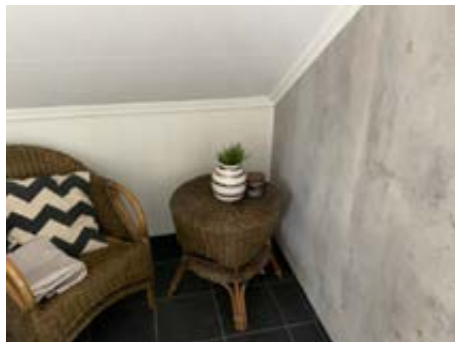
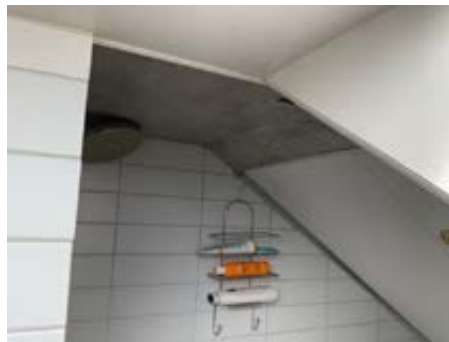
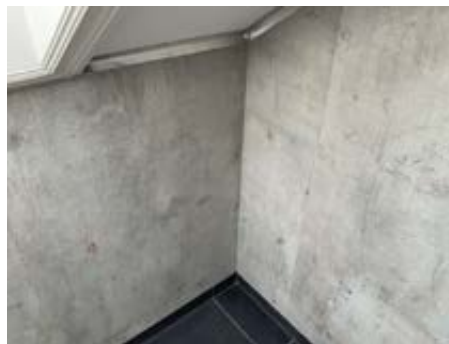
### TG 3 Overflater Gulv

- Det er mulighet for at det kan forekomme vannlekkasje på våtrommet hvor vann ikke vil gå til sluk. Det er påvist at høydeforskjell fra topp slukrist til gulv/synlig topp membran ved dørterskel er mindre enn 25 mm. Det er påvist avvik i fallforhold til sluk i forhold til krav i forskrift på byggetidspunktet. Gulvet er flatt uten fall til sluken. Terskel til dusj er høyere enn terskel på innerdøra. Ved en lekkasje utenfor dusjen, så vil vann renne ut døra før det når sluken.

- Mer enn halvparten av forventet brukstid er passert på membranløsningen.

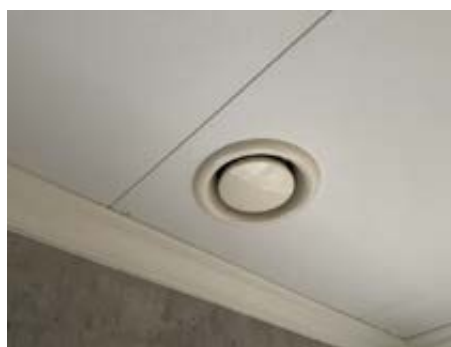
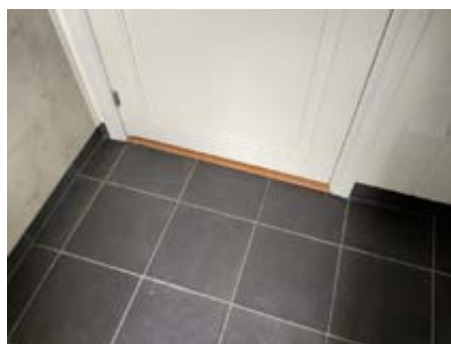
LOFT > BAD

## TG 0 Tilliggende konstruksjoner våtrom

Hulltaking er foretatt fra soverom mot våtsone for baderomsinnredningen uten å påvise unormale forhold.

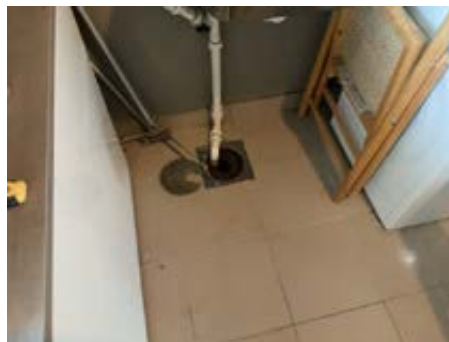
## HOVEDETASJE > VASKEROM

### TG 1 Sanitærutstyr og innredning

Vaskerom innredning i malt utførelse med benkeplate, skyllekar, røropplegg for vaskemaskin og stikkontakt for tørketrommel.

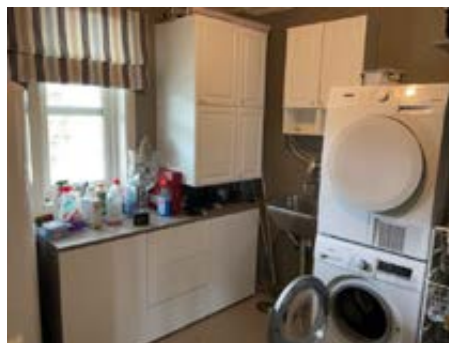
## HOVEDETASJE > VASKEROM

### TG 2 Ventilasjon

- Det bør etableres tilfredsstillende tilluft til våtrom f.eks. luftespalte ved dør e.l.

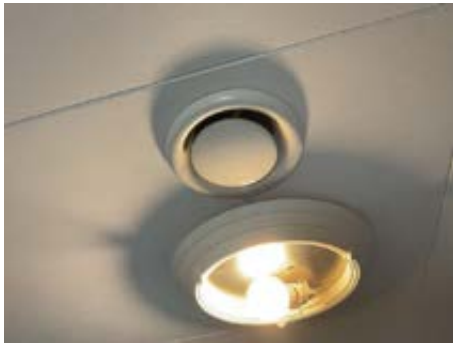
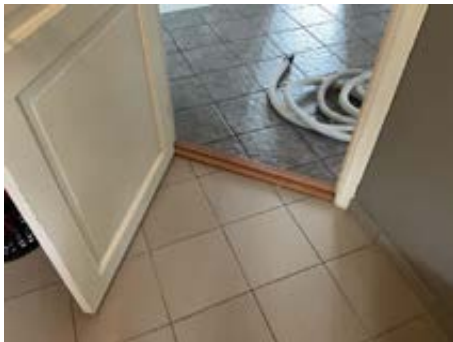
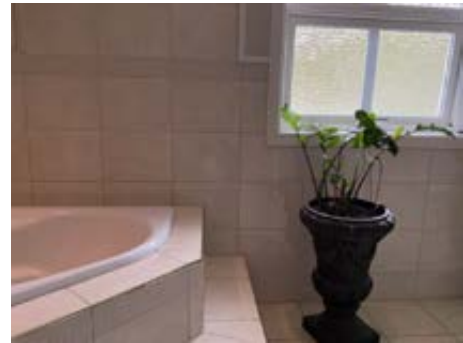
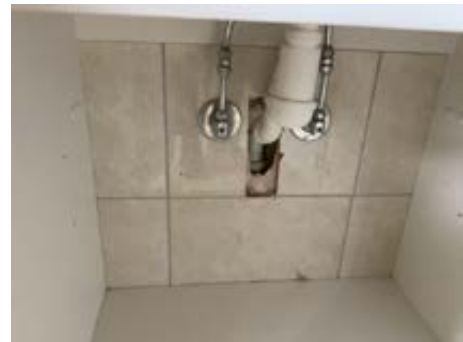
## HOVEDETASJE > VASKEROM

### TG 0 Tilliggende konstruksjoner våtrom

Hulltaking er ikke mulig. Fuktsøket avdekket ingen unormale forhold.

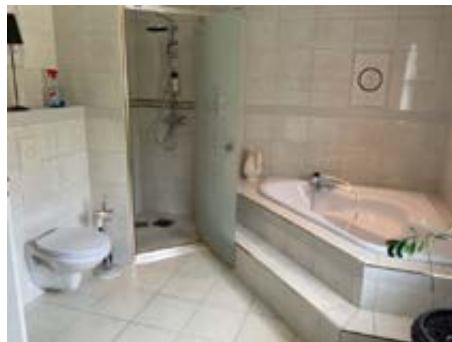
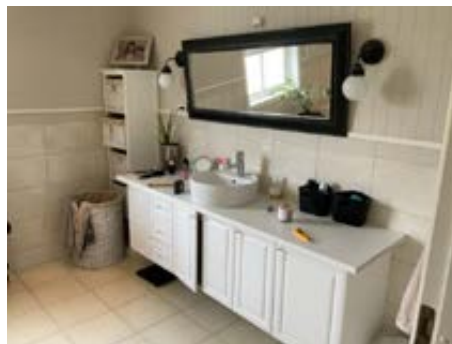
## HOVEDETASJE > BAD

### TG 1 Ventilasjon

Mekanisk avtrekk.

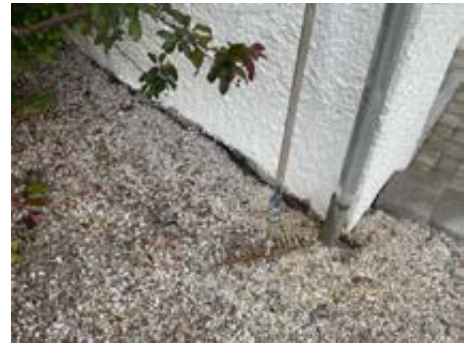
### TG 1 Grunnmur og fundamenter

Grunnmur av betong med murpuss i malt utførelse. Fundamenter og ringmur av betong.
