Våglandsvegen 209

Stor familiebolig med flott sjøutsikt på Vågland |
Varmepumpe | Romslig garasje

Befaringsdato: 21.05.2026

Rapportdato: 04.06.2026

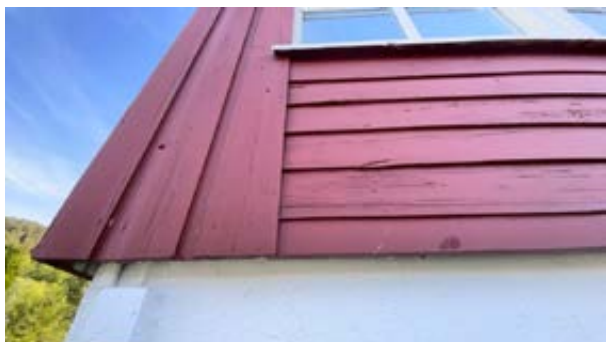
- Det er ingen musesperre i nedre kant av konstruksjon. Mindre sprekker grunnet soltørking.

Mindre deler med sprukket/soltørket kledning.

Mindre deler av kledning må påregnes skiftet ved behov.

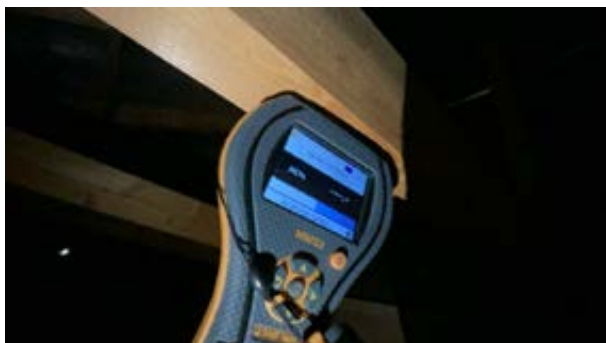
Det ble målt under 7 vekt% fukt i takkonstruksjonen ved dagens befarings.

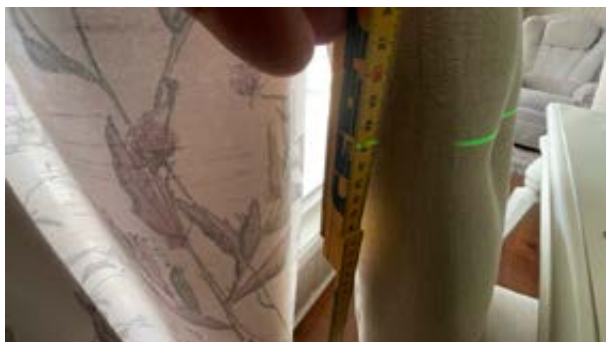
Stue/kjøkken: Det ble målt totalavvik på 35 mm (+/- 17,5 mm) og totalavvik på 15 (+/- 7,5 mm) ved 2,0 meters lengde.

87 cm stue 1. Etasje.

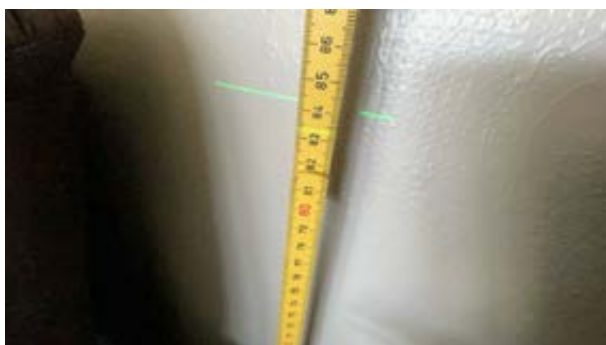
Master soverom: Det ble målt totalavvik på 17 mm (+/- 8,5 mm) og totalavvik på 3 (+/- 1,5 mm) ved 2,0 meters lengde.

83,5 cm stue 1. Etasje

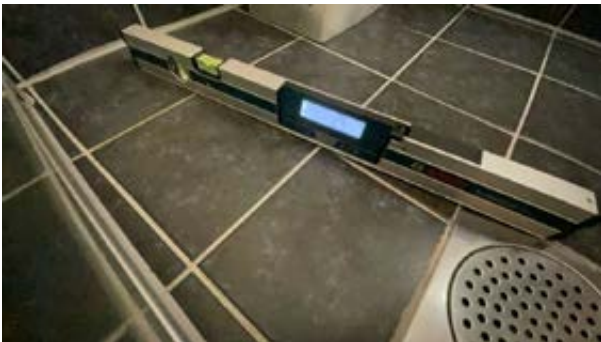
Flislagt gulv med termostatstyrt varmekabel.
Nivåforskjell fra topp slukrist til topp tettesjikt ved dør er ca. + 55 mm.
Fall på gulv generelt ble målt til ca. + 23 mm/meter.
Fall ved sluk ble målt til ca. + 25 mm/meter.

25 mm/meter fall mot sluk i dusjnise.

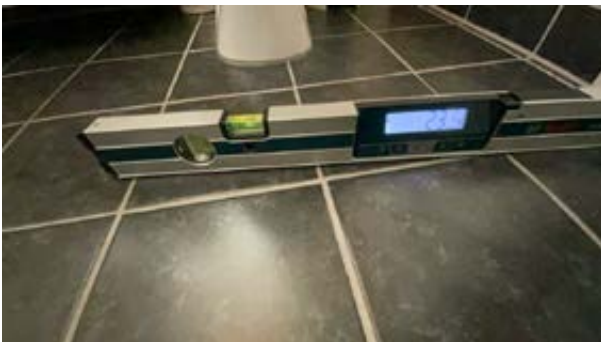
23 mm/meter fall mot sluk på gulv generelt.

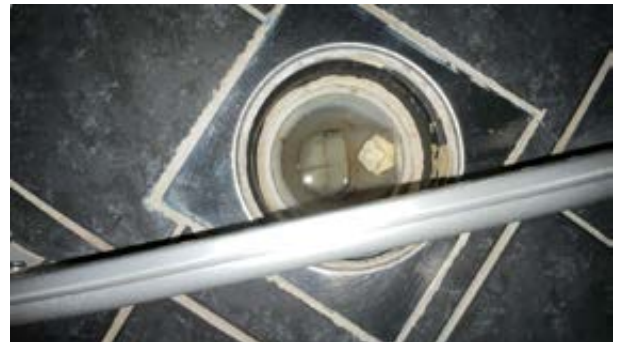
Sluk med utforming som ikke viser tettesjikt under klemring.

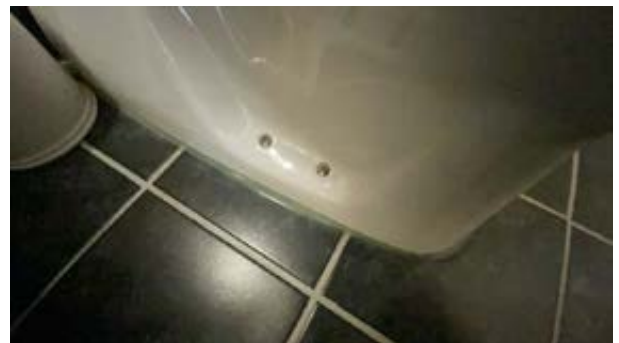
Punktering av membran ved innfestning av toalett.

Utvedring av perforering i tettesjikt under toalett må utbedres.

Kostnadsestimat: 20 000 - 100 000

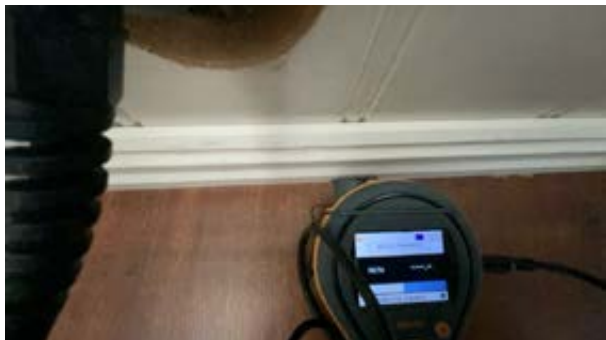
Hulltaking er foretatt uten å påvise unormale forhold.
Fuktkvotemåling (vekt%) i konstruksjonen ble målt til under 7.
Hulltaking er foretatt ved/i tilstøtende soverom.

Det ble målt under 7 vekt% ved dagens måling med pigg.

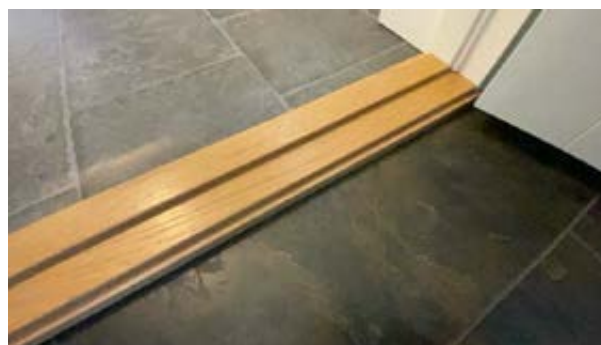
Dørterskel uten tilluft.

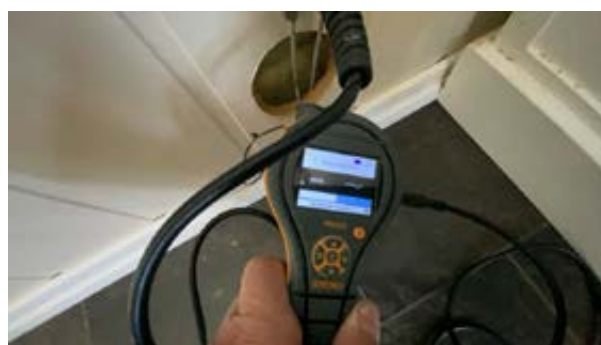
Hulltaking er foretatt uten å påvise unormale forhold. Fuktkvotemåling (vekt%) i konstruksjonen ble målt til under 7. Hulltaking er foretatt ved/i tilstøtende kontor.

Piggmåling under 7 vekt% ved dagens befaring.

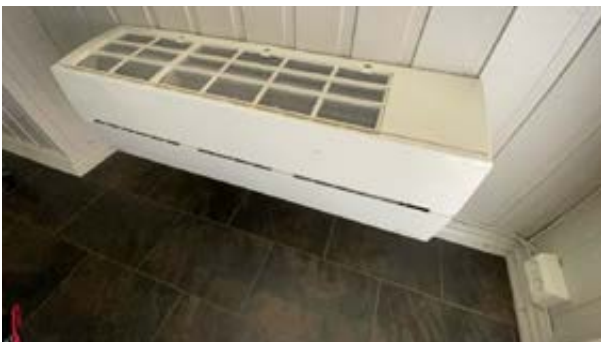
Varmepumpe i kjeller.

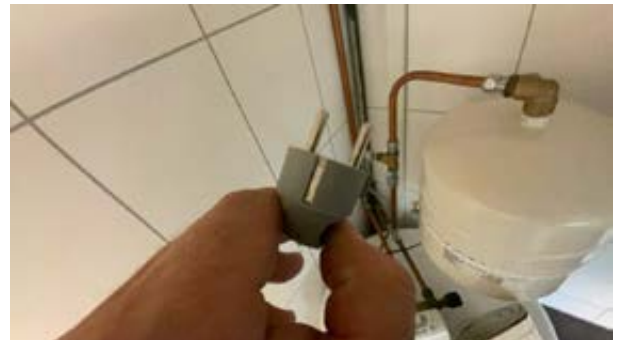
Varmtvannsbereder.

Ingen synlige svimerker på stikk ved dagens befaring.

- Det er ikke behov for utbedringstiltak siden tanken fungerer i dag, men ut ifra alder kan skader plutselig oppstå på eldre tanker.

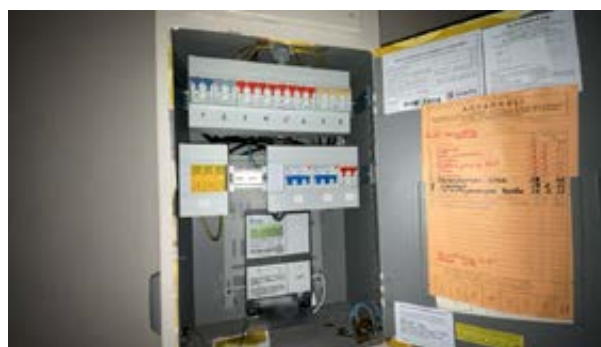
Sikringsskap.

Utførende takstingeniør er ikke fagutdannet innen elektro, og anbefaler generelt en gjennomgang av autorisert El. takstmann/autorisert el. installatør for det elektriske anlegget i boligen.

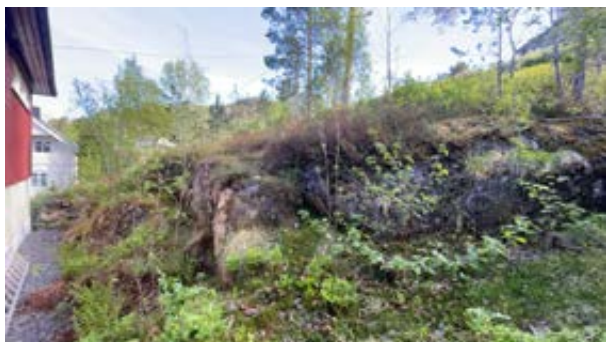
Mot øst er det fall ned mot kjelleretasje

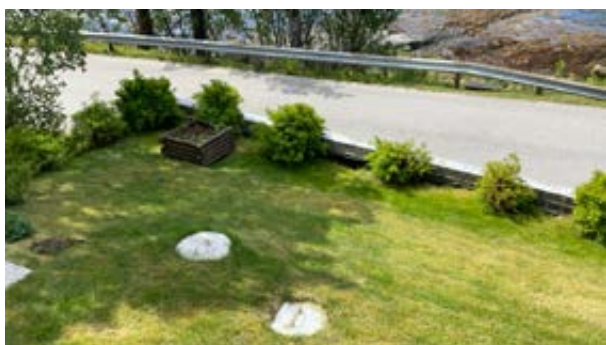
Septiktank med 2-kammer på plen mot vest.

- Det er ikke behov for utbedringstiltak siden anlegget fungerer i dag, men ut ifra alder kan skader plutselig oppstå på eldre anlegg.
