# Rugdeveien 2C

# Andelsnummer 12

Befaringsdato: 09.09.2026

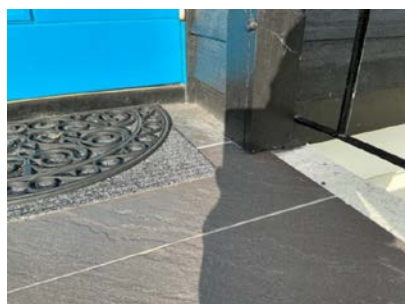
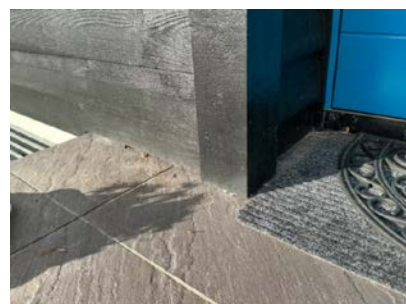
- Yttervegger/Veggkonstruksjon: Det er påvist manglende gnagesikring (musetetting). På enkelte steder er det liten avstand mellom ytterkledning og bakke. Redusert lufting vil gi redusert forventet brukstid på kledningen, og dette øker risikoen for råte- og fuktskader på både kledning og bakvegg.

- Det anbefales å etablere muse-tetting bak hele kledning. Å ikke bruke musebånd under kledningen kan føre til at mus og gnagere får fri tilgang til husets vegg-konstruksjon, noe som gir økt risiko for gnager-skader og lukt. Avstanden mellom bakke/konstruksjoner og ytterkledning bør være minimum 5 cm for å sikre tilstrekkelig lufting og forenkle vedlikehold og maling.

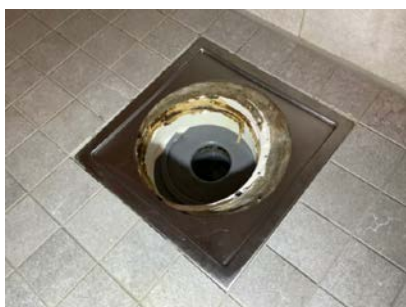
## 1 ETASJE > BAD

- 1. etg. Bad - Sanitærutstyr og innredning: Det er ikke påvist tilfredsstillende løsning for å synliggjøre lekkasje fra innebygget sisterner.
- Kjeller. Bad/vaskerom - Dokumentasjon for våtrom: Det foreligger ikke dokumentert utførelse av vanntett sjikt.

### TG 2 Sanitærutstyr og innredning

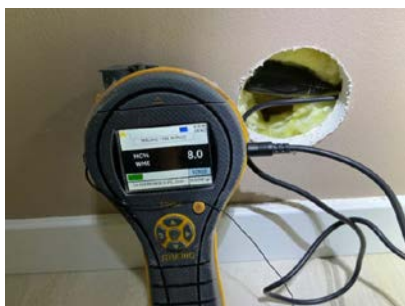
## KJELLER > BAD/VASKEROM

### TG 2 Dokumentasjon for våtrom

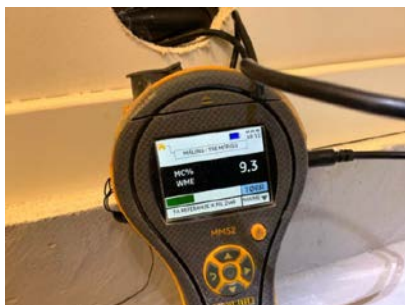
## KJELLER > VASKEROM

- Kjeller - Vaskerom - Generell: Våtrommet må oppgraderes for å tåle normal bruk etter dagens krav. Manglende oppgradering av våtrommet medfører høy risiko for at konstruksjonene ikke vil tåle vanlig bruk av vann eller lekkasjer. Dette kan føre til fuktskader på tilstøtende konstruksjoner.

### TG 3 Generell

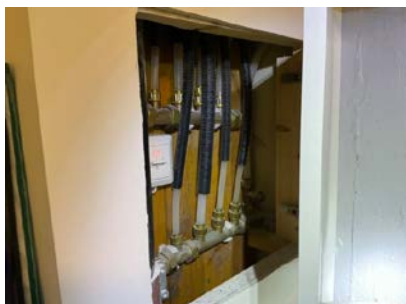
Konsekvensen av ufagmessig utførelse er økt risiko for lekkasjer og vannskader, samt redusert levetid og funksjonssikkerhet på anlegget.

- På generelt grunnlag anbefales det å etablere eller montere automatisk stoppe-ventil på vannledninger.

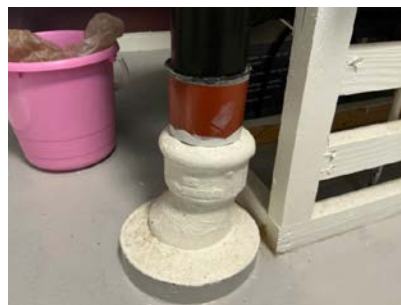
Lufting av kloakk er ikke luftet over tak.
