# Tilstandsrapport

Enebolig

Bøplassen 1, 6160 HOVDEBYGDA

Rapportdato: 01.10.2026

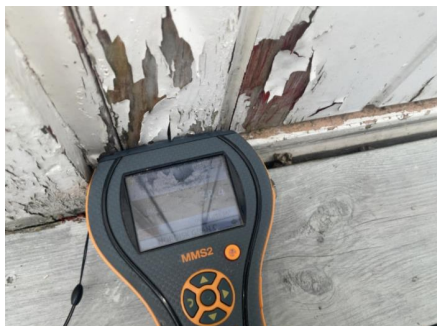
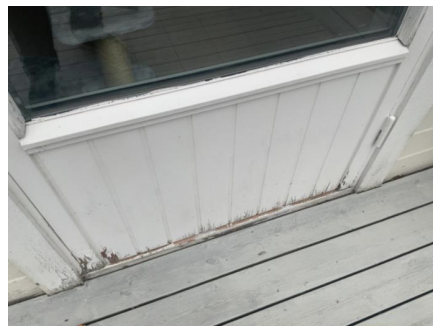
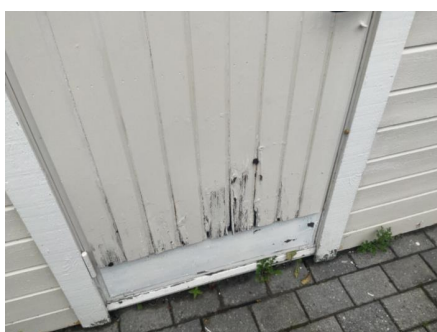
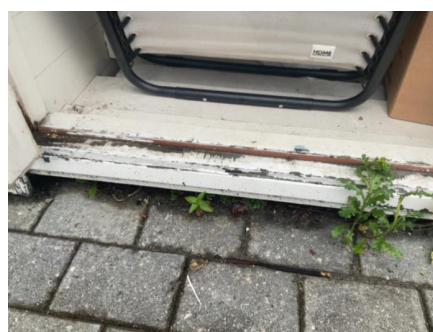
## Terrasser og plattinger på terreng

- Vedlikehold av terrassebord for å forlenge levetiden.

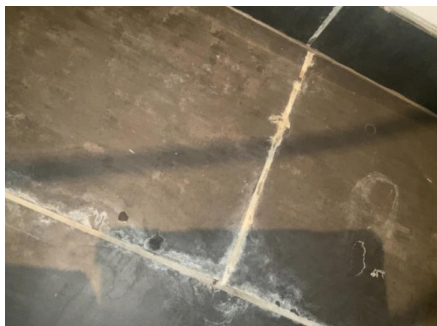
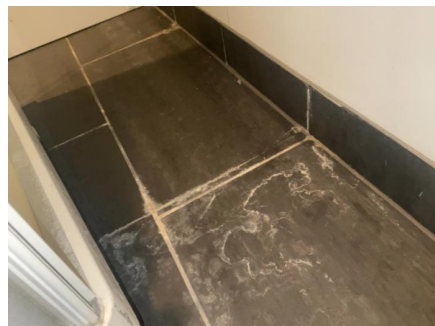
## 1. ETASJE > BAD/VASKEROM

- Til tross for avviket i fall/høydeforskjell til sluk, vil gulvet fortsatt kunne lede vann mot sluket, men med redusert effektivitet. Dette kan potensielt øke risikoen for vannansamling i enkelte områder av badet.
- Slike riss/sprekker kan indikere bakenforliggende fuktskader, og konstruksjonen bør observeres jevnlig for å vurdere utvikling.

### TG 2 Vanntett sjikt, membran og sluk

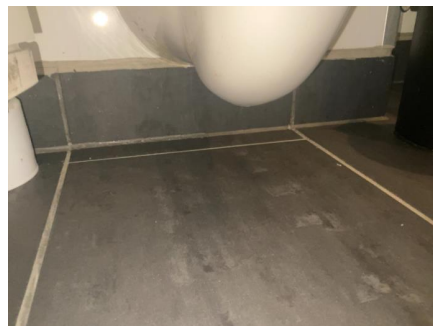
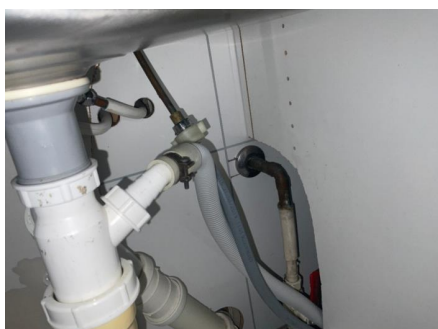
Lekker ifra rør fra servant.
