# Krogsbakken 21

TOMREFJORD

## Enebolig med sjønær beliggenhet, flott utsikt og garasje | Kjøkken fra 2019

# Tilstandsrapport

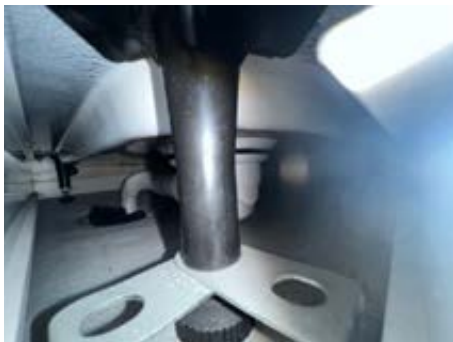
Bilde av sluk under dusjkabinett.

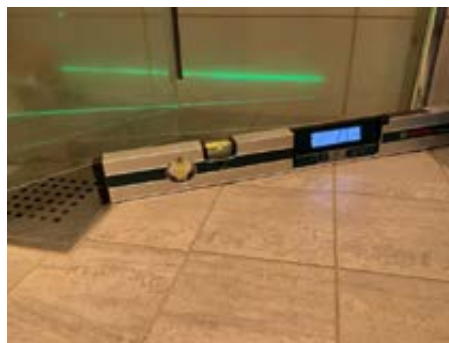
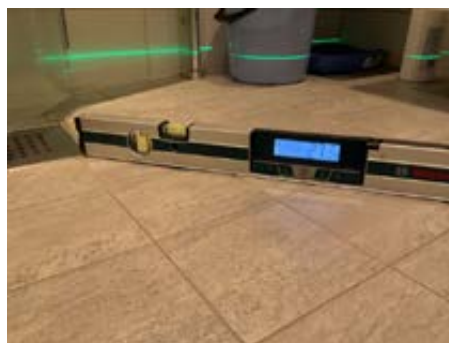
## 1. ETASJE > BAD

### TG 1 Sluk, membran og tettesjikt

Rommet har plastsluk med smørebrann. Synlig slukmansjett klemt bak klemring i sluk. Vurdert ut i fra utførelse i sluk.

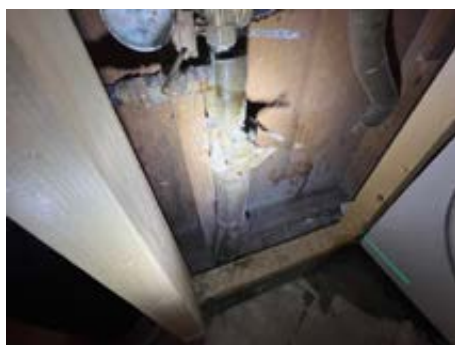
Det er trolig ikke behov for utbedring av lufting av kloakk siden anlegget fungerer som det er i dag. Ikke opplyst problemer med tilbakeslag i sluker av eier eller i egenerklæring.

Stoppekran bør utbedres eller skiftes ut.

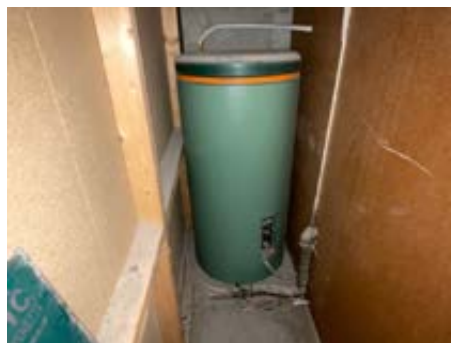
- Det er ikke påvist tilfredsstillende avrenning eller annen kompensering løsning fra varmtvannstank.
- Det er påvist at varmtvannstank er over 20 år
- Det er påvist andre avvik:

Ytterlige undersøkelser anbefales, ut i fra alder på tanken står den foran utskiftning.

- Andre tiltak:
- Det bør etableres tilfredsstillende avrenning eller lekkasjesikring ved varmtvannstank.
