# Storskaret 28

ÅLESUND | SKARBØVIKA

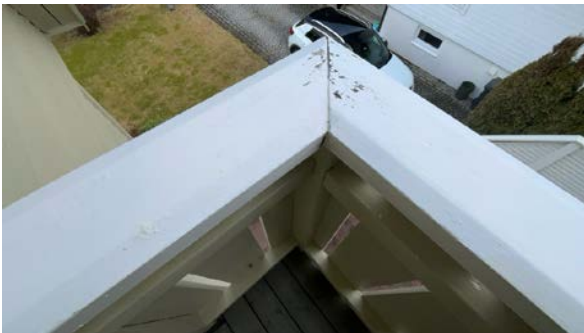
Svikt i terrassen.

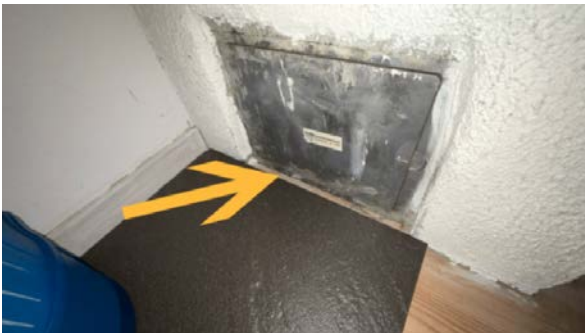
Avvik: Ildfast plate mangler på gulvet under sotluke/feieluke på pipe.

Platen under sotluken dekkker ikke gulvet skikkelig og sotluken lukker ikke skikkelig.

- Det bør monteres ildfast plate under sotluke/feieluke som dekker gulvet skikkelig for å hindre brannfare ved eventuell glød eller aske på gulvet.
- Sotluken bør utbedres slik at den lar seg lukke og låses forsvarlig, for å redusere risiko for spredning av røyk og brann til omkringliggende rom.

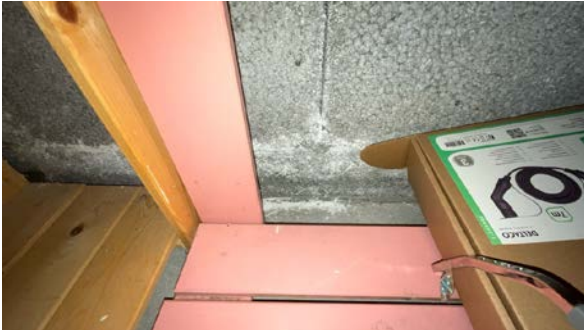
- Det er observert det som ser ut til å være tendenser til saltutslag på gulv, men det kan også skyldes fuktbelastning fra perioden hvor badstuen har vært i aktiv bruk.

Saltutslag på boden.

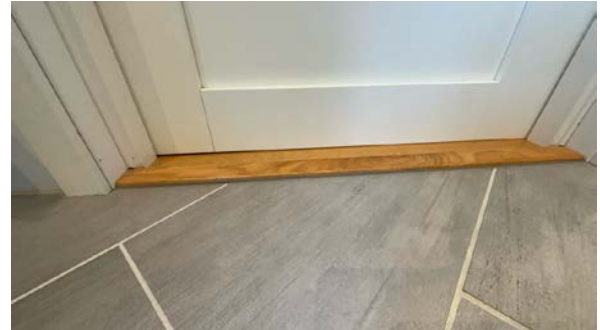
Avvik: Våtrommet mangler tilluftsventilering, f.eks. spalte/ventil ved dør.

Døren er noe skjev mot karm og dette hindrer luftstrømmen noe

- Det bør etableres tilluft til våtrommet.
- Over tid kan manglende tilluftsventilering resultere i mugg- og soppdannelse, spesielt på steder som ikke får god nok luftgjennomstrømning.
