# Gamle Romsdalsvegen 10

ÅNDALSNES

**Åndalsnes sentrum- "Tiglkåk" - Kombinert næringseiendom med bolig og butikklokale med svært attraktiv beliggenhet!**

Befaringsdato: 04.07.2025

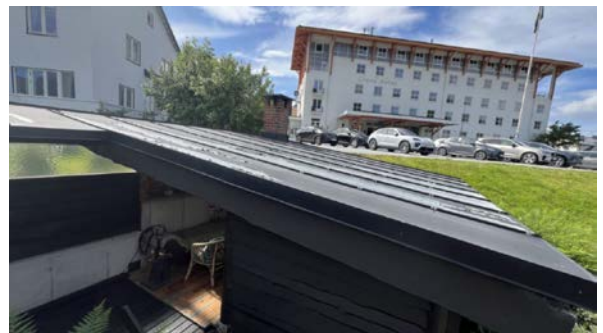
Det må forventes å gjøre tiltak på takene over uteområdene. Metallplatene bør skrapes og behandles for å øke levetiden. Taktekkingen av asfaltmembran må forventes utskiftet inne kort tid. Restlevetiden på metallplatene er usikker.

Plane metallplater på taket med en del slitasje

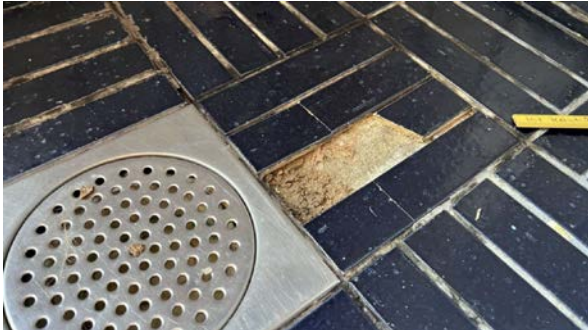
Løs flis ved sluket

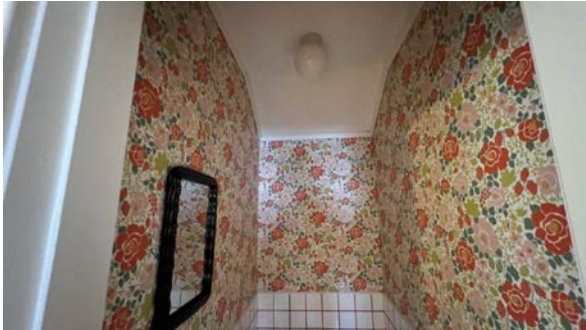
Rommet mangler ventilasjon

Kostnadsestimat: 10 000 - 50 000

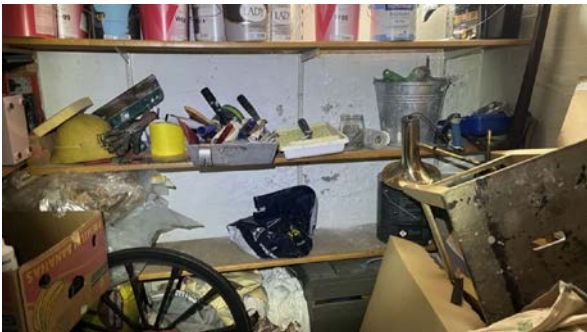
- Det mangler, eller på grunn av alder er det sannsynlig at det mangler, utvendig fuktsikring av grunnmuren ved kjeller/underetasje.
- Mer enn halvparten av forventet levetid på drenering er overskredet.

Det er observert noe saltutslag på ene boden i kjelleren. Det var vanskelig å konstatere å konstatere omfanget da boden var full. Å etablere ny drenering rundt eiendommen vurderes som en omfattende og krevende jobb. Det er per i dag ikke registrert vesentlige fuktutslag på kjellerveggene, men det er observert symptomer på fuktopptrekk i betongdekket i kjelleren.

Saltutslag på murvegg i ene boden i kjelleren

- Overvåk tilstanden jevnlig. For å få tilstandsgrad 0 eller 1 må dreneringen skiftes ut, men tidspunktet for når dette er nødvendig er vanskelig å si noe om.
- Det må gjennomføres ytterligere undersøkelser.

Det må gjøres nærmere undersøkelser av dreneringen og murene. Ser man på bilder fra tidligere verdi- og lånetakst fra 2020, kan man tydelig se saltutslag på overflatene i kjelleren. Dette er pusset over av nåværende eier, men den underliggende årsaken til saltutslagene er ikke utbedret.
