Kornstadveien 204

AVERØY

Renovert enebolig med romslig tomt, usjenert beliggenhet og låve

Befaringsdato: 15.09.2025

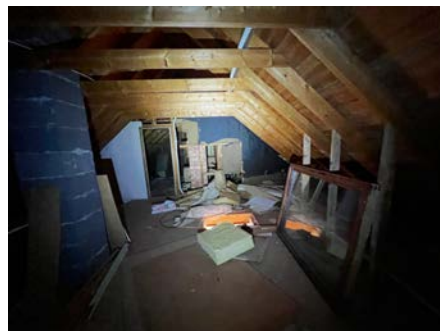
Avvik: Det er registrert symptom på aktivitet fra mott/borebiller i kaldloftet. Det er observert mottmel/gnagstøv. Omfanget er ukjent, og det er ikke avklart om dette skyldes pågående aktivitet eller eldre angrep. Der det ikke er luftesplater ned mot rafters er det kondesmerker.

Oversiktsbilde.

Det anbefales å etablere luftespalte det det mangler for eksempel ved å trekke isolasjonen noe tilbake eller montere luftespalter/luftkanaler. Dette vil sikre nødvendig gjennomlufting og redusere fuktrisiko.

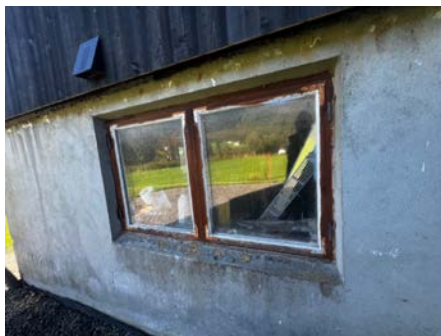
Gamle utslitte vinduer i kjeller.

Det må påregnes at alle vinduene i kjeller/underetasje skiftes ut.

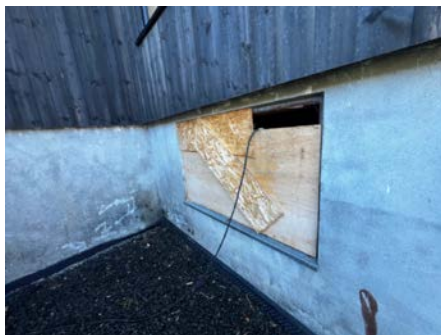
Avvik: Flere av vinduene mangler glass og/eller er knust.

Vinduet har blåst ut ifølge selger.

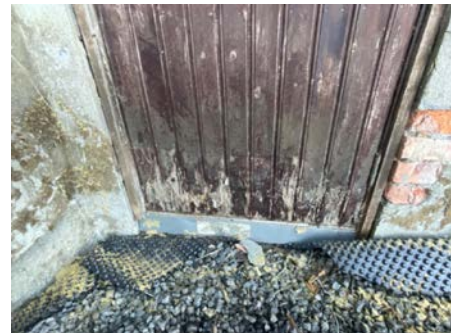
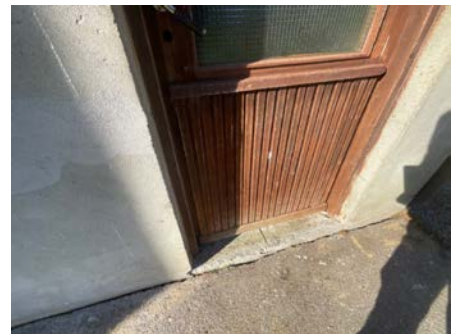
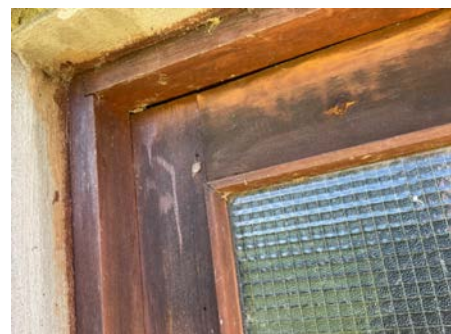
Avvik: Den ene døren har mye råte/fuktskader i nedkant.

Skifte ut dørene.

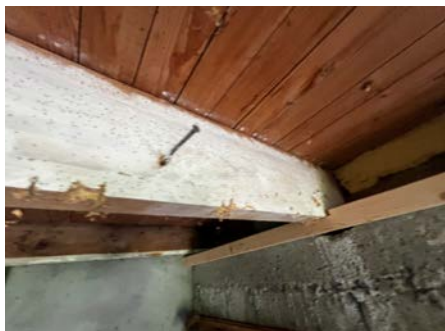
Denne gulvbjelken har betydelig redusert bæreevne etter mott/borebille angrep, er byttet ut etter befaringen. Se neste bilde.

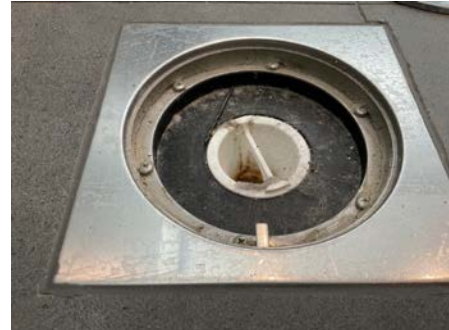
Sluk i dusj.

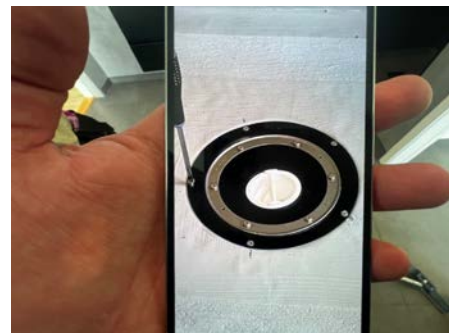
Sluk ved vaskemaskin.

Bilde fremvist av selger på befaringen, membranen er ikke klemt under klemring, membranen er avsluttet mot sluken og klemt mellom det som er innfesting av sluk til undergulv

- Membranen er synlig, men avslutningen ved sluket er utett. Membranen er synlig, men avslutningen ved sluket er ikke tett utført. Det er registrert at selger ikke har klemt membranen korrekt under klemringen i sluket. I dagens utførelse ligger membranen kun klemt under slukringen, noe som i prinsippet kan medføre at vann renner ned langs utsiden av sluket. Det er åpent bjelkelag fra kjelleren, og slukpottene er synlige. Det er ikke registrert eller målt forhøyede fuktverdier i disse områdene.

Det anbefales å etablere en forskriftsmessig tilslutning mellom membran og sluk med korrekt bruk av klemring. Dersom tiltak ikke utføres, er det økt risiko for vannlekkasjer langs sluket. Over tid kan dette medføre fuktskader i underliggende konstruksjoner. Selv om det per i dag ikke er registrert forhøyede fuktverdier, er løsningen en riskokonstruksjon med usikker funksjon over tid.

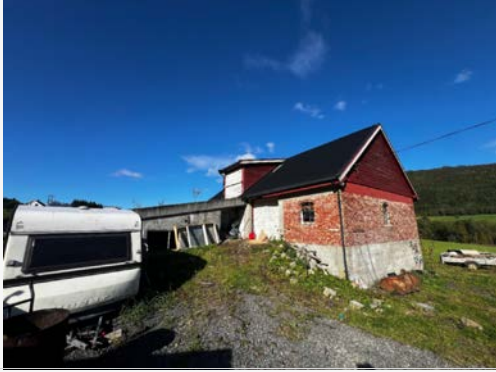
Løe

Bygningen er fundamentert på grunnmur av naturstein og betong, med synlige partier av eldre natursteinsmur i underkant, kombinert med støpt betongmur som senere er påført puss. På enkelte partier er det registrert avskalling og sprekkdannelser i puss. Veggene i hoveddelen er oppført i teglstein, mens gavlparterier og øvre deler er utført med stående trekledning som er malt.
