# Tilstandsrapport

Eierseksjon

Skillebekkveien 24, 2020 SKEDSMOKORSET

Rapportdato: 12.08.2026

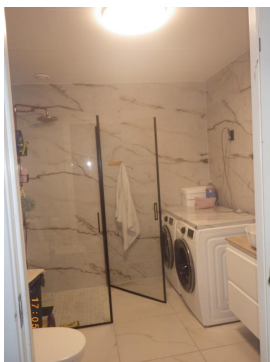
Baderom med flislagt gulv og vegger. Malt takk-ess himlingsplater på himling. Baderommets overflater ble oppgradert/fornyet i 2022/23 året. Ble montert nyere sanitærutstyr og innredning. Det er klosett, nedsenket dusjhjørne med dusjdører i herdet glass. Innredning med toppliggende servant og underskap. Speil med integrert belysning. Opplegg og plass for vaskemaskin/tørketrommel. Laminat benkeplate over det. Mekanisk avtrekk. Elektriske varmekabler på gulv. Plast sluk og plast avløpsrør.

Eier disponerer ikke dokumentasjon på utført arbeid på baderommet. Det er gjort kun overflatebehandling som ble gjort i 2022/23 året.

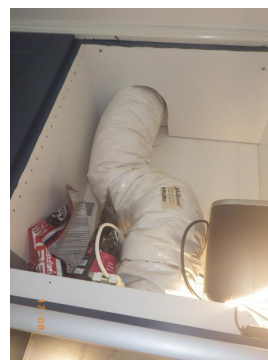
Det er avtrekk via mekanisk avtrekksanlegg i boenheten. Nytt kjøkkenventilator fra 2025
