# Sævollen 11

**Sævollen - Enebolig med garasje og stort potensiale i rolige og barnevennlige omgivelser.**

# Tilstandsrapport

## ENEBOLIG

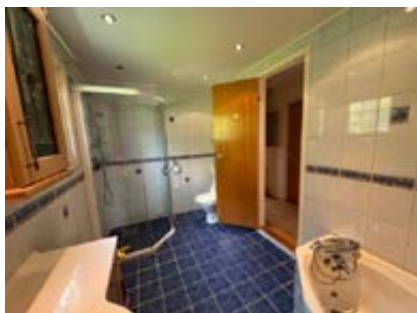
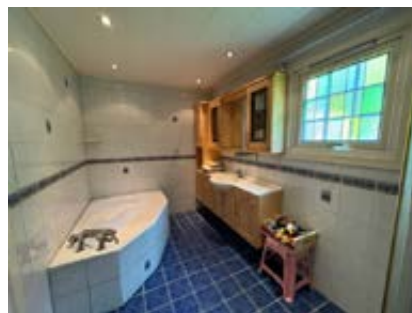
### ETASJE > BAD

- Våtrom - Etasje > Bad > Overflater vegger og himling  
Avvik: Det er påvist at noen fliser har bom (hulrom under).

#### TG 2 Overflater vegger og himling

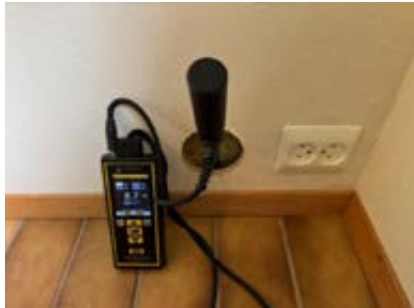
## KJELLER > VASKEROM

Hulltaking er foretatt uten å påvise unormale forhold. Hulltaking er foretatt ved/i Under skyllekar. Fuktkvotemåling (vekt%) i konstruksjonen ble målt til 14 som tilsvarer tørt treverk.

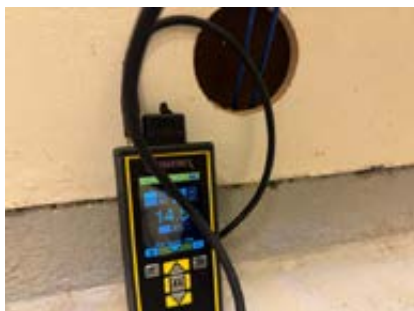
## KJELLER > BAD

Hulltaking er foretatt uten å påvise unormale forhold. Hulltaking er foretatt ved/i Bod. Fuktkvotemåling (vekt%) i konstruksjonen ble målt til 12 som tilsvarer tørt treverk.

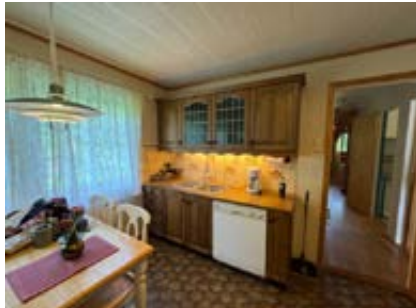
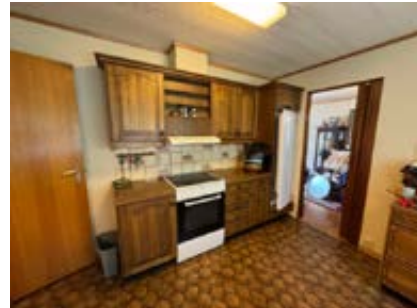
## ETASJE > KJØKKEN

- Det er påvist at overflater/kjøkkeninnredning har omfattende skader.

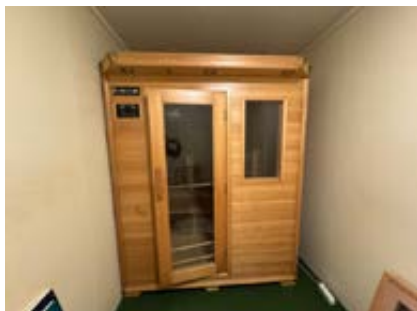
Frittstående badstue på bod i kjeller, ukjent alder og tilstand.

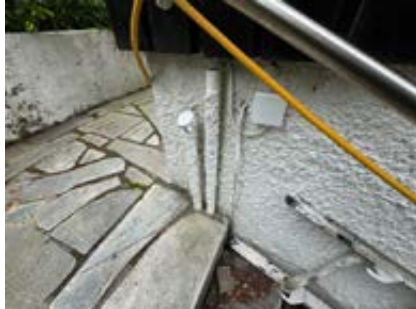
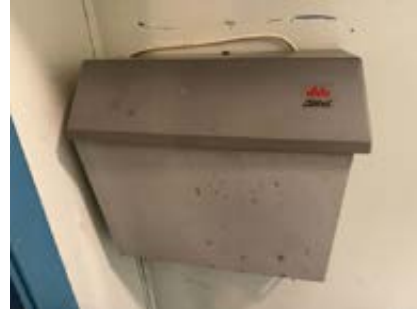
viser det at det har vært brensels rom i kjeller, men dette ser nå ut til å være tatt inn i naborom og brukes i dag som plass til badstue og bod. Forholdene rundt dette må undersøkes nærmere, tank kan ikke utelukkes at det finnes.
