# Tilstandsrapport

Enebolig

Reksundveien 122 , 6533 AVERØY

Befaringsdato: 02.10.2026

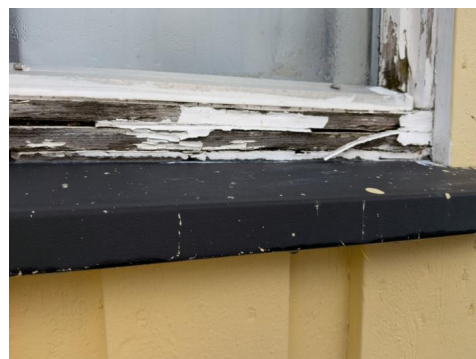
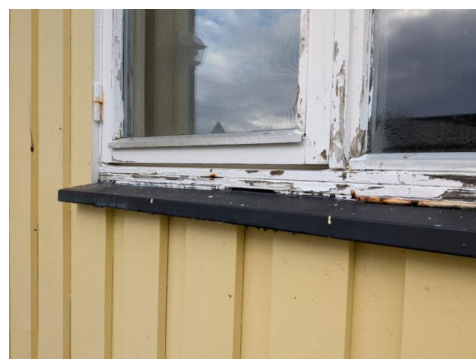
- Punkterte eller sprukne glassruter gir redusert isolasjonsevne og økt risiko for fukt og varmetap.
- Vinduer med punkterte/sprukne glass må påregnes skiftes ut, enten hele vinduet eller kun selve glassene.
- Avvik rundt innsetningsdetaljer kan føre til utettheter og risiko for fuktinntrenging og varmetap.
- Jfr. punkt under "Yttervegger/veggkonstruksjon".
- Det anbefales å planlegge full utskifting av eldre vinduer for å sikre tilfredsstillende funksjon og energieffektivitet, og for å forhindre utvikling av fukt- og råteskader, samt forringelse av tilliggende konstruksjoner.

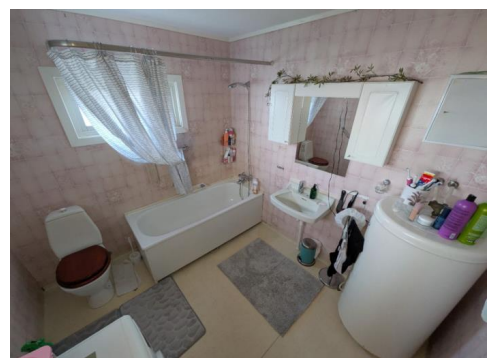
- Manglende oppgradering av våtrommet medfører høy risiko for at konstruksjonene ikke vil tåle vanlig bruk av vann eller lekkasjer. Dette kan føre til fuktskader på tilstøtende konstruksjoner.
