Hugins gate 7

SANDNES

Befaringsdato: 18.07.2025

Rapportdato: 27.08.2025

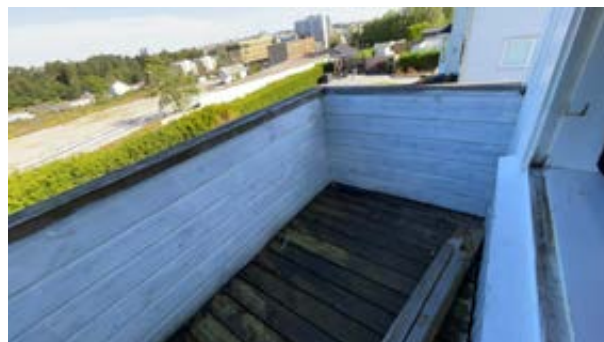
- Utvendig - Balkonger, terrasser og rom under balkonger
Avvik: Mer enn halvparten av forventet brukstid er passert på tettesjikt/membran.
Rekkverket er for lavt i forhold til dagens krav til rekkverkshøyder.

TG 2 Balkonger, terrasser og rom under balkonger

Terrasse ut fra stue i 1. etasje, 2 balkonger i 2. etasje.

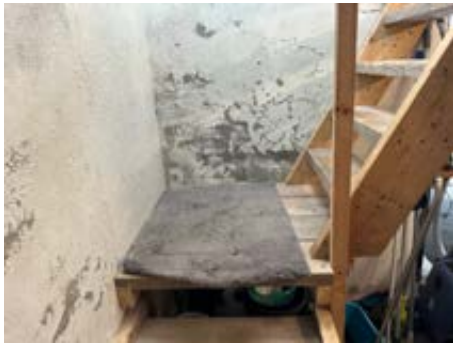
Avvik: Åpninger mellom trinn i innvendig trapp er større enn

TG 3 Innvendige trapper

Boligen har original malt tretrapp mellom 1. og 2. etasje, ubehandlet tretrapp til kjeller.
