# Malmefjordvegen 298

Befaringsdato: 26.08.2025

Rapportdato: 29.08.2025

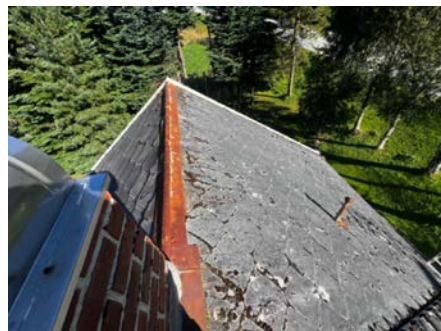
Mer enn halvparten av forventet brukstid er passert på taktekkningen. Mer enn halvparten av forventet brukstid er passert på undertak. Symptomer på slitasje, skader og elde er registrert, påvist noe sprekker i taktekkningen enkelte steder. Taket er fra byggeår, teknisk levetid for asbestementplater (eternitplater) er satt til 30-40 år. Taktekking og undertak har for lengst passert forventet og teknisk brukstid og må påregnes skiftes ut ved eierskifte.

Oversiktsbilde.

- Tidspunkt for utskiftning av takteking nærmer seg.
- Tidspunkt for utskiftning av undertak nærmer seg.
- Når takteking og undertak begynner å bli gamle, øker risikoen for lekkasjer, noe som kan føre til omfattende og kostbare reparasjoner av underliggende konstruksjoner dersom en ikke foretar tiltak på konstruksjonene før dette oppstår.

Kombinasjon av alder og materialer tilsier tiltak på kort sikt.

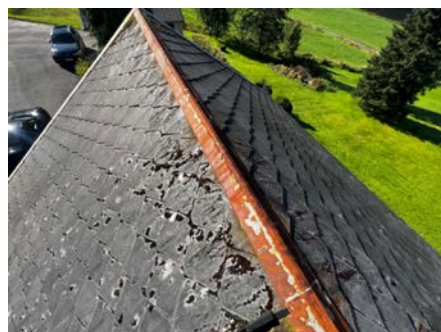
Oversiktsbilde.

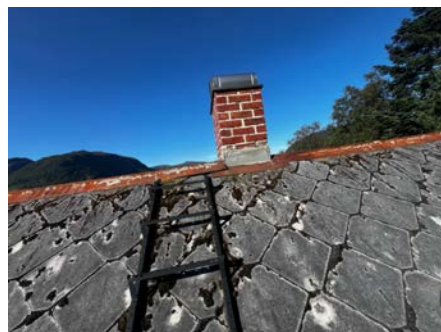
Oversiktsbilde.

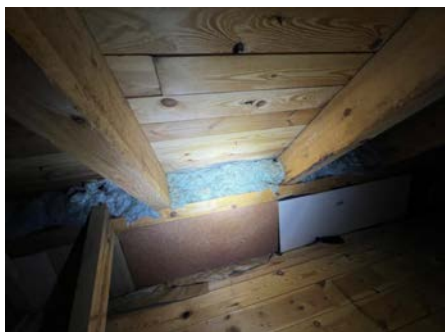
- Det er begrenset/dårlig ventilering av takkonstruksjonen.
- Det er påvist fuktskjolder i undertak/takkonstruksjon.

Misfarging observeres stedvis i taktro, spesielt helt ned mot rafters. Disse merkene skyldes trolig på grunn av kondens på vinter halvåret på grunn av dårlig lufting. Det ble ikke påvist synlige skadesymptomer av større betydning, eller målt forhøyet trefuktighet i taktroet på befaringen, dette kan være annerledes på vinterhalvåret. Stikkprøveprinsippet er benyttet i områder med tilkomstmulighet. Ukjent om forholdet fortsatt er i utvikling. Forholdet bør holdes under oppsikt.

Tettpakket spalter ned mot raften som skal luftes takkonstruksjonen.

Ytterligere undersøkelser må foretas for å få kartlagt utbedring av lufting. Dårlig/reduert lufting kan forårsake kondens med påfølgende fuktskader.

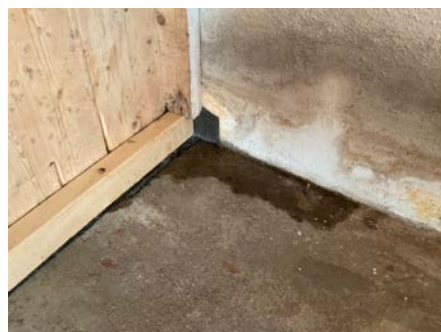
- Det er gjennom hulltaking påvist høyt fuktnivå inne i trekonstruksjonen i hulltakingen, men ikke påvist fuktskader i dette området. Høy luftfuktighet kan over tid føre til muggvekst eller sverting av materialer. Samtidig kan materialer og konstruksjoner bli ødelagt.
- Det er påvist indikasjoner på noe fuktgjennomtrenging i kjellergulv.
- Det er påvist indikasjoner på noe fuktgjennomtrenging inn i kjellermur.
- Det er påvist synlig fuktighet på mur/gulv i kjeller.

Synlig innsig av vann i kjellerbod mot sørøst.
