# Holmastø 20

| Adresse | Holmastø 20<br>4164 FOGN |

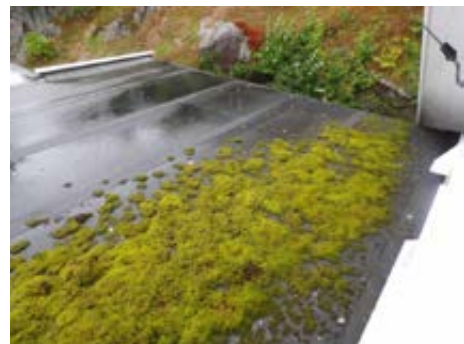
Mose på tak over vinterhave.

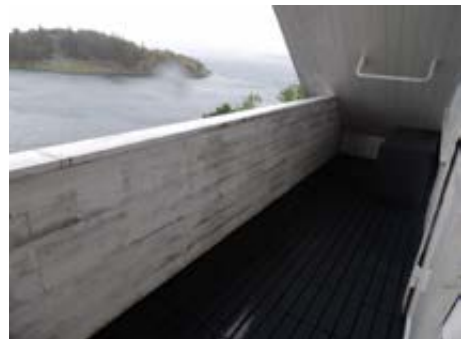
- Rekkverket er for lavt i forhold til dagens krav til rekkverkshøyder.
- Balkong/terrasse ligger over innredede boligrom, usikker konstruksjon. Konstruksjonsutforming gir økt fare for skader.
- Det er værslitt/oppsprukket trevirke/trepaneler.

Altan på loft. Slitasje på tregjerde.

- Rekkverkshøyde må endres for å tilfredsstille krav på byggemeldingstidspunktet.
- Det må gjennomføres ytterligere undersøkelser.
- Lokal utbedring/utskifting bør utføres.

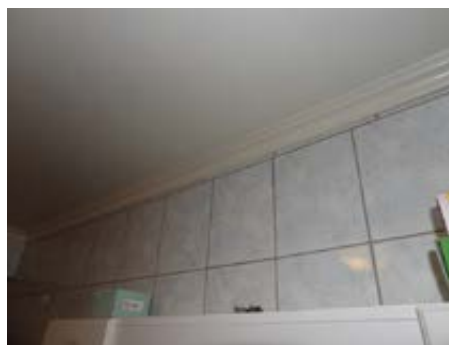
Det er lagt små flisebiter på vegger.
