# Skjærgårdsveien 1004

VEIHOLMEN

Innholdsrik og modernisert enebolig med  
nausttomt | 5 soverom | Garasje

# Tilstandsrapport

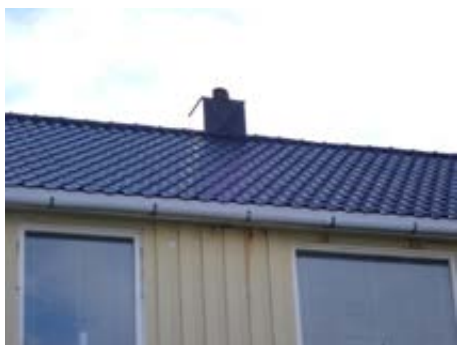
- Overvåk tilstanden jevnlig. For å få tilstandsgrad 0 eller 1 må vanntett sjikt på tak skiftes ut, men tidspunktet for når dette er nødvendig er vanskelig å si noe om.
- vurderingen gis på taktekker hvor mer enn halvparten av levetiden er gått. Da det ofte kan oppstå lekkasjer på eldre taktekker dersom ikke vedlikehold eller fornyelse utføres.

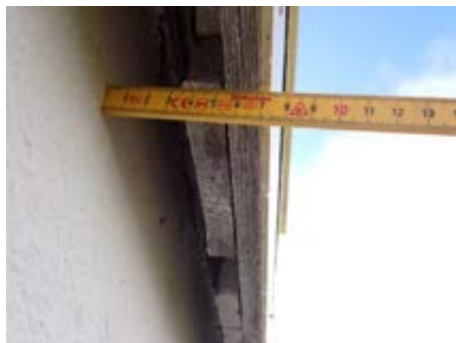
Synlig brannfarlig isolasjon i værvegg.

- Det anbefales å etablere gnagesikring for å hindre tilgang for skadedyr.

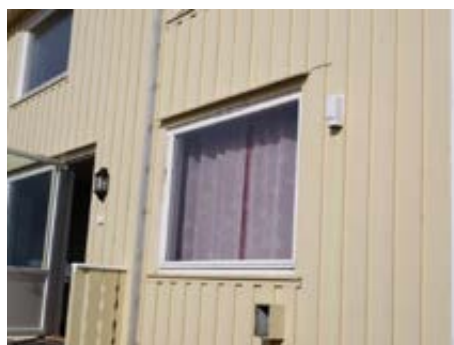
I hovedsak er vinduene fra 2013-2023. Det er avvik rundt utvendige omramminger da vinduene ikke har beslag over og under, men vannbrett av tre som er utenpåliggende. Men i værharde områder så er ikke dette nødvendigvis en dårligere utførelse enn en preakseptert utførelse. Vinduene har utvendig værslitasje og det må påregnes normalt vedlikehold. Boligen har også eldre vinduer som snart bør vurderes fornyet.

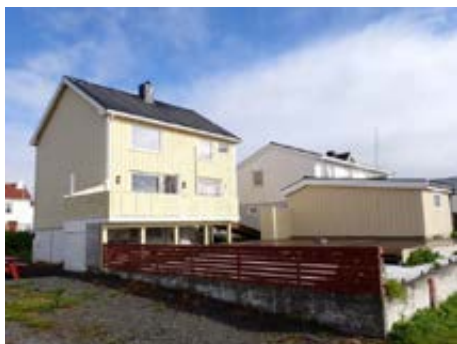
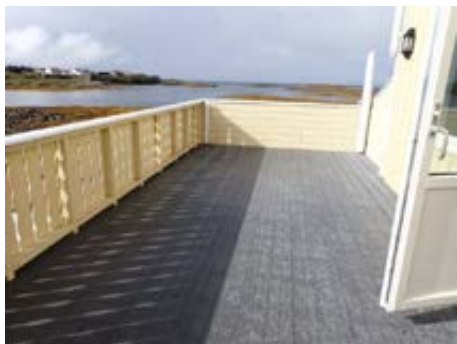
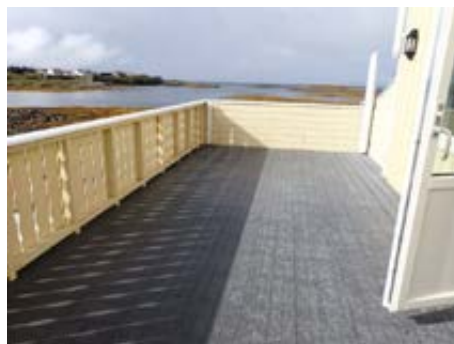
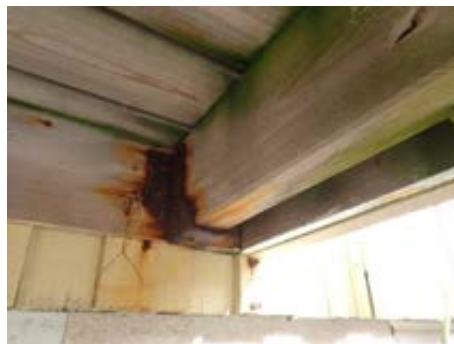
## TG 2 Terrasser og plattinger på terreng

- Det er symptom på eller registrerte skader på overflater.
- Rekkverket på balkong eller terrasse er for lavt i forhold til dagens krav

- Det anbefales å undersøke omfang og årsak, og utbedre skadene for å hindre videre forverring.
- Bjelkesko under veranda er rustne. De bør følges med på og erstattes
- Det er ikke krav om utbedring av rekkverkshøyde opp til dagens forskriftskrav
- Konsekvensen er at rekkverket ikke gir tilstrekkelig fallsikring i henhold til dagens krav, noe som medfører økt risiko for fallulykker og behov for utbedring for å oppnå tilfredsstillende sikkerhet.

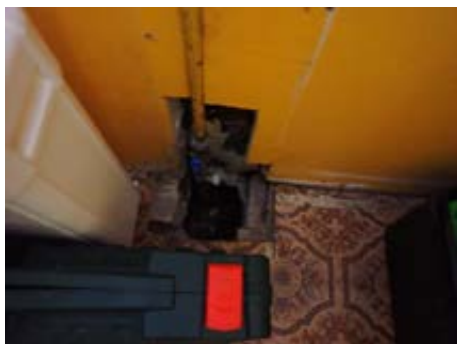
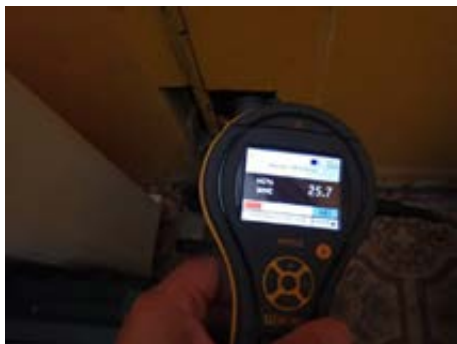
## TG 2 Kryp Kjeller

- Det er stedvis påvist fuktnivå som tilsier at konstruksjonen kan ha fuktskader.

Tilbygg og trapp er støpt i ettertid etter at boligen er bygget. Det er sprukket betong ved luken til krypkjeller. Det måles fukt i svill over mur. 24,4%. Det anbefales å undersøke årsak og gjøre tiltak,

- Det anbefales å avdekke årsak til fukt og iverksette tiltak for å redusere fuktbelastningen, samt følge med på utviklingen.

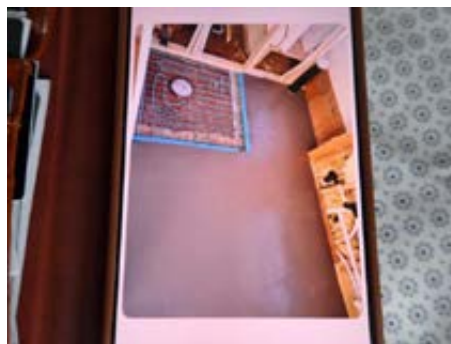
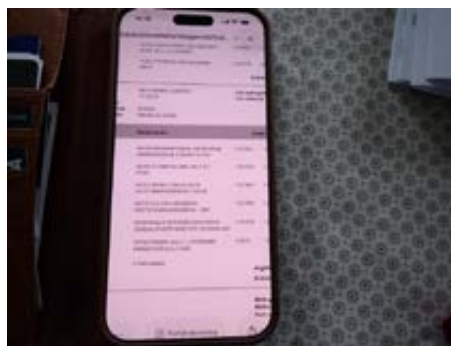
#### TG 1 Overflater, vegger og himling

- Det er påvist avvik i fallforhold til sluk i forhold til krav i forskrift på befaringstidspunktet.
- Det er mulighet for at det kan forekomme vannlekkasje på våtrommet hvor vann ikke vil gå til sluk.

- Et bad med manglende/reduert fall til sluk blir mindre funksjonelt og sikkert for brukeren. Dette kan medføre stående vann på gulvet, vann som ikke ledes effektivt til sluket, økt risiko for at vann renner ut av rommet og redusert sklisikkerhet på gulvet.
- Eventuelt lekkasjevann fra utstyr utenfor dusjsone vil ikke ha en naturlig vei til sluket. Dette kan føre til at vann samler seg på gulvet og potensielt renner ut av rommet eller trenger inn i konstruksjonen.

Våtrommet har fall som tilfredsstillende krav i TEK 17. Men krava har en svakhet og det gjelder at gulv utenfor dusjgrube kan være plant. Altså uten fall, men uten motfall. Her er det ikke terskel og eventuelt lekkasjevann fra vask, vaskemaskin vil kunne finne veien ut døråpningen. Det er ikke krav til terskel.

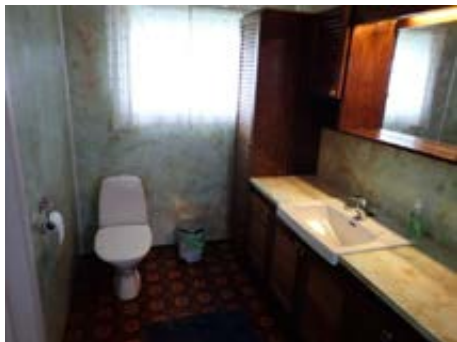
LOFT > BAD

Hulltaking er foretatt og ingen unormale forhold er avdekt. Hulltaking er en stikk kontroll ett sted. Kontrollen kan ikke utelate fuktskader andre steder i rommet.

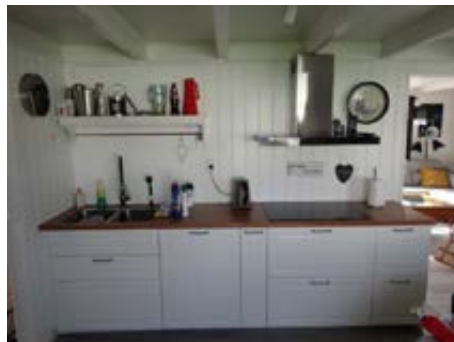
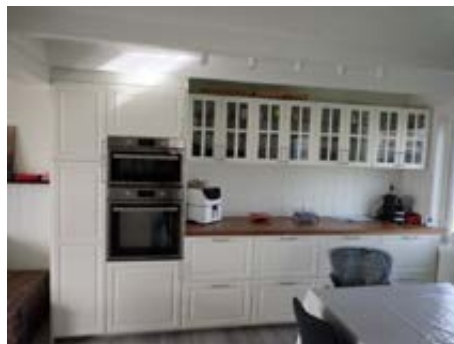
## TG 2 Avtrekk

- Det er vanskelig å etablere andre løsninger.

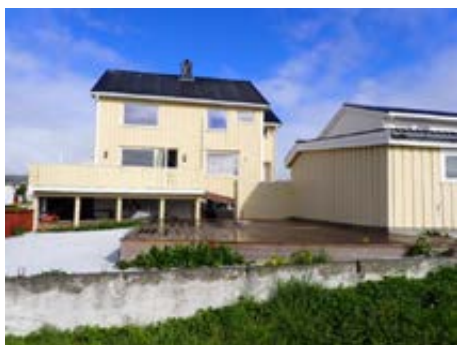
## TG 2 Terrengforhold

Terreng rundt boligen fremstår hovedsakelig flatt og opparbeidet. Det er etablert faste dekker og singelarealer inntil deler av grunnmur. Eier opplyser at det er gravd opp og planert rundt boligen, etablert flere parkeringsplasser, fjernet plen og lagt dobbel duk med hvitsingel. Terrengforholdene må ses i sammenheng med grunnmur, drenering/fuktsikring og rom/konstruksjoner mot terreng.

- Dårlig fall kan føre til vannansamlinger mot grunnmuren, med økt risiko for fuktinntrenging og skader på konstruksjonen.
