# Øygardsvegen 12

MOLTUSTRANDA

Befaringsdato: 04.06.2026

Rapportdato: 22.06.2026

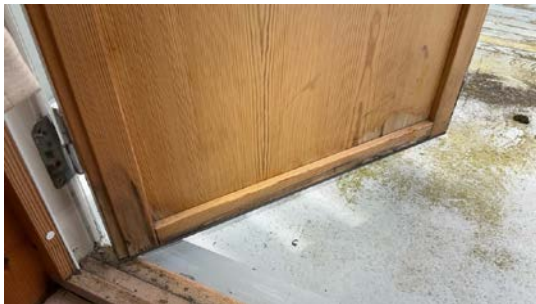
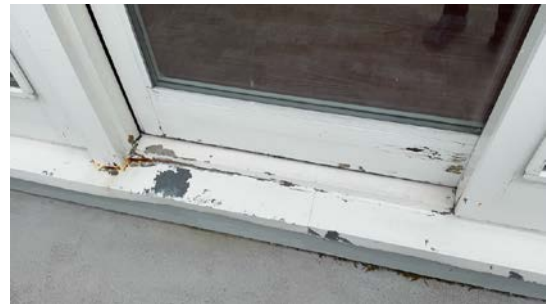
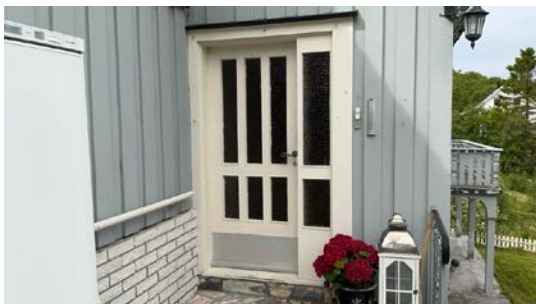
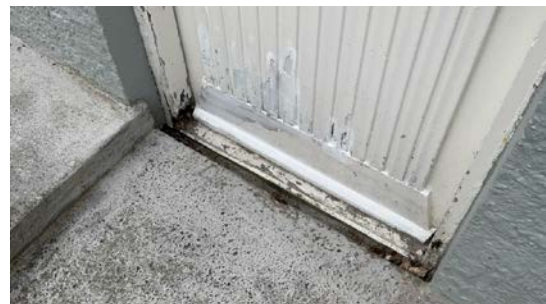
## **1 TG 2** Balkonger, terrasser og rom under balkonger

- Mer enn halvparten av forventet brukstid er passert på tettesjikt/membran.
- Det er påvist at dekke på terrassen har en del sprekker.

Verandadekkene er slitte og har en del groe. Rekkverk på eiendommens bakside er noe løst. Det er fuktskjolder på plater under veranda med glassfiber.

Mer enn halvparten av forventet brukstid på tetsjiktet er passert, noe som øker risikoen for lekkasjer og utettheter.

Verandadekkene bør rengjøres og eventuelle sprekker utbedres for å forhindre videre forringelse av materialene.

Fuktskjolder på plater under veranda med glassfiber bør undersøkes nærmere for å avdekke årsaken til fuktskjoldene.

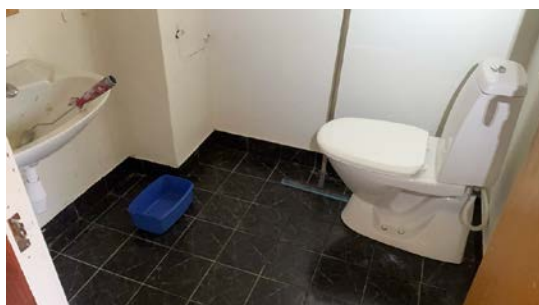
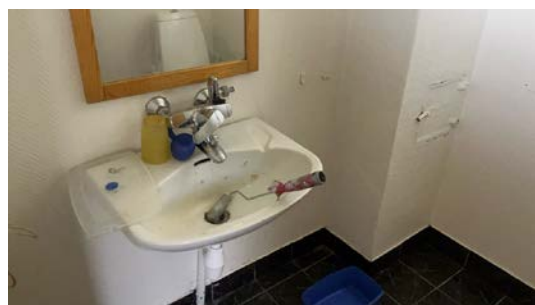
## TG 2 Vannledninger

- Mer enn halvparten av forventet brukstid er passert på innvendige vannledninger.
- Det er irr på rør.
- Det er påvist at vannrør som er utsatt for kulde har mangelfull isolering.

Rørøppegget og rørkoblinger har en del korrosjon.

Deler av rørøppegget i krypkjeller er uisolert, og vil som dette være utsatt for frostskafer.
